# Tilstandsrapport

Enebolig

Rorbuveien 2 B, 8070 BODØ

Befaringsdato: 05.01.2026

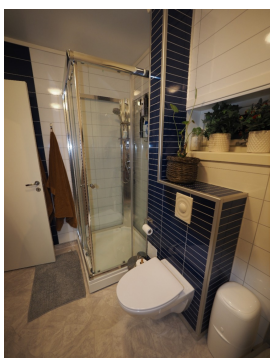
## 1 ETASJE > BAD

Badet er fra byggeår og det er dokumentert utførelse av våtroms membran. Det er Hvit slett innredning, Innebygget Wc og dusjkabinett, opplegg for vaskemaskin. Fliser på gulv og vegger. Varme i gulv. Vinyl på gulv og våtromplater på vegger. Våt benk samt 200 liters Vvb som er innebygget. Vann skap for rør i rør.

### ! TG 1 Overflater vegger og himling

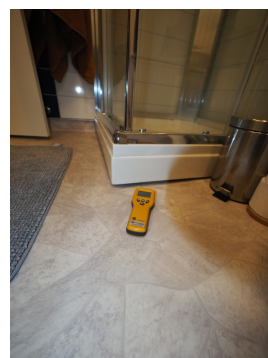
## 1 ETASJE > BAD

### ! TG 1 Sluk, membran og tettesjikt

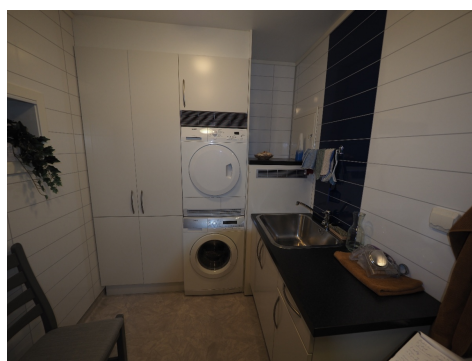
## 1 ETASJE > BAD

### ! TG 1 Sanitærutstyr og innredning

Våt benk

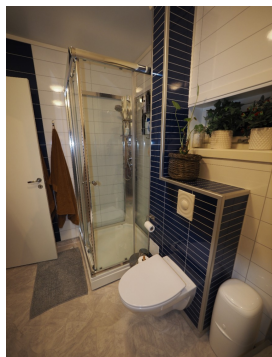
## 1 ETASJE > BAD

### ! TG 1 Ventilasjon

På bakgrunn av fremlagt ferdigattesten visuell undersøkelse og fuktmåling/fuktsøk er det ikke utført hulltaking i vegg mot dette våtrommet. Det er ikke funnet for høye verdier med fuktmåler.

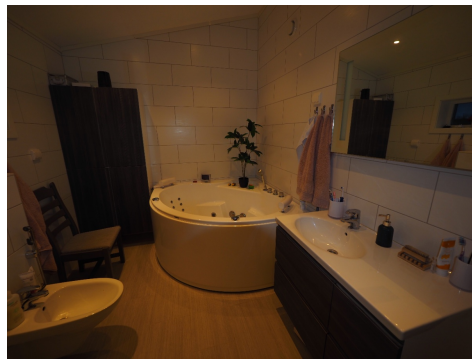
## 2 ETASJE > BAD

Badet er fra byggeår og det er dokumentert utførelse av våtroms membran. Det er mørk slett innredning, Innebygget Wc og dusjkabinett, Boblekar og bide. Fliser på gulv og vegger. Varme i gulv.

### ! TG 1 Overflater vegger og himling

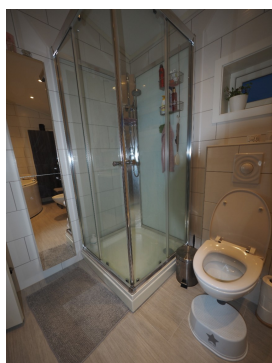
## 2 ETASJE > BAD

### ! TG 1 Ventilasjon

På bakgrunn av fremlagt ferdigattesten visuell undersøkelse og fuktmåling/fuktsøk er det ikke utført hulltaking i vegg mot dette våtrommet. Overflate søk ga ingen forhøyde verdier.

Det er ikke foretatt hulltaking da eier ikke vil dette, men det er utført fuktmåling med egnet instrument i tilstøtende rom til våtsone. Målingen gir kun et øyeblikksbilde av forholdene og kan for eksempel endre seg med årstider, fukt- og temperaturforhold. Det ble ikke registrert forhøyde verdier eller andre avvik.

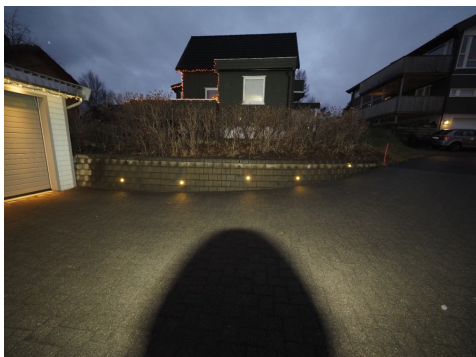
## TG 0 Terrenghorhold

Det er viktig at terrenget heller riktig i områder ved grunnmuren, nemlig at det er tilfredsstillende hellningsgrad ut fra grunnmuren. Overflatevann skal hurtigst mulig vekk for å unngå unødvendige fukt belastninger på utvendig fuksikring og drenering.
