# Tilstandsrapport

Boligbygg med flere boenheter

Furulundveien 40 , 1920 SØRUMSAND

Rapportdato: 17.03.2026

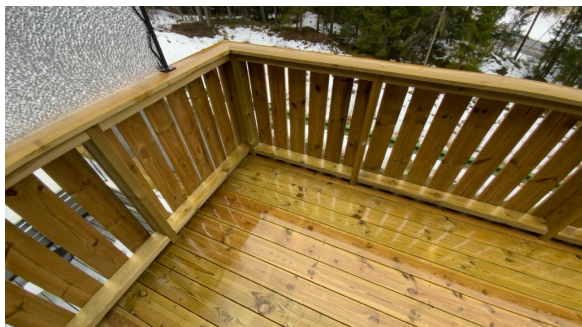
## TG 3 Balkonger, terrasser og rom under balkonger - 2

- Det er påvist fukt-/råteskader i konstruksjonen.

Synlig noe råteskade i rekkverk og slitasje av maling på terrassegulv.

- Råteskadede konstruksjoner må skiftes ut.
