# Tilstandsrapport

Enebolig

Vestølveien 58, 4980 GJERSTAD

Befaringsdato: 14.05.2025

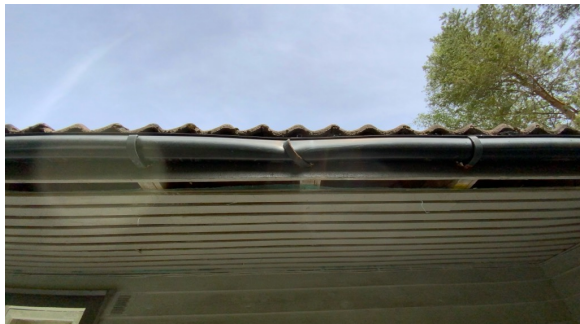
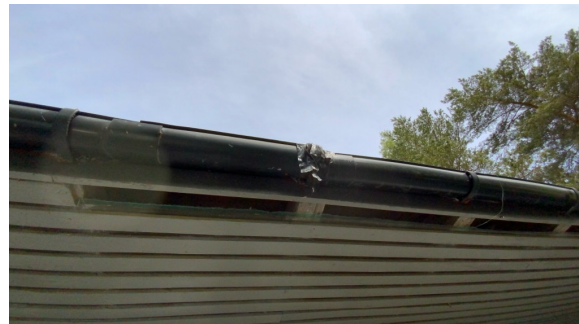
## Veggkonstruksjon

Yttervegger av bindingsverk med liggende trekledning.

Noen mindre skader i ytterkledning.

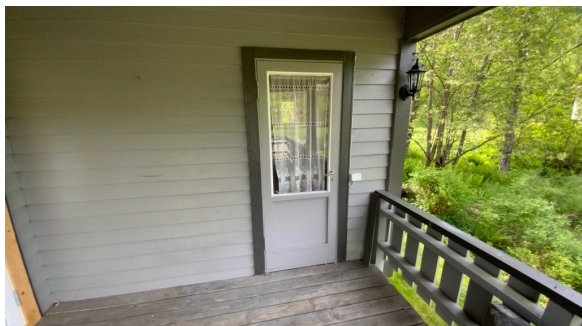
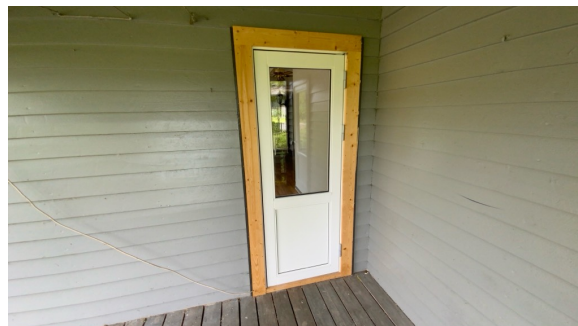
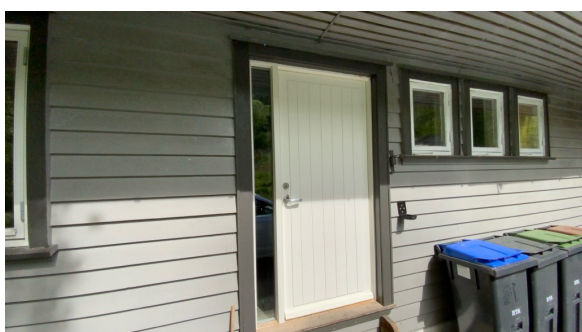
## Balkonger, terrasser og rom under balkonger

Det er terrasse i rekonstruksjon.

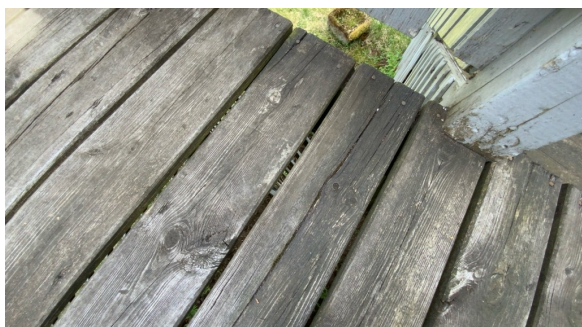
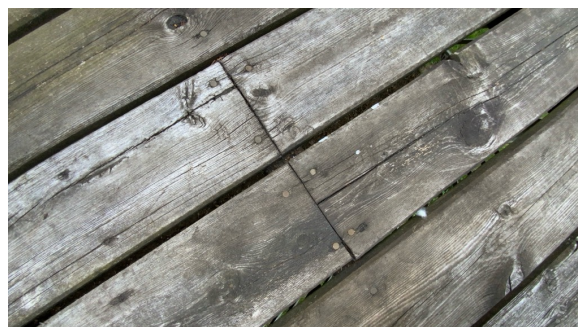
## TG 3 Utvendige trapper

Trappen må rives og bygges opp på nytt igjen.

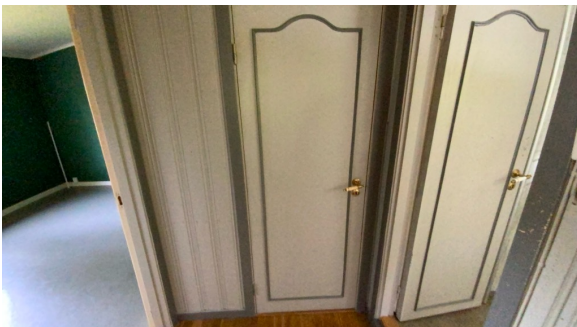
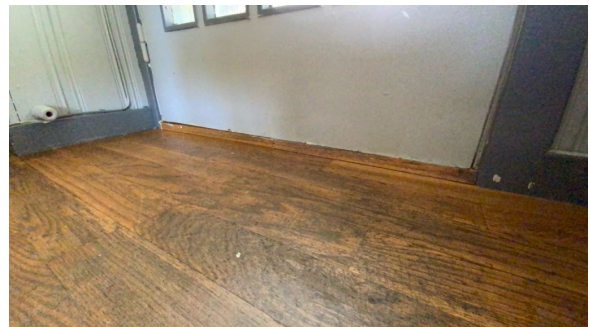
## TG 3 Andre innvendige forhold

Eieropplyser at det er en fukt/råteskade på gulv i bod bak kjøkken. Det er lagt plank over for å hindre at man faller ned. Årsaken er oppgitt å være lekkasje fra fryser.

Det er fukt/råteskadet gulv under belegget hvor eier opplyser at det har stått en fryser som har hatt lekkasje. Gulvet var på befaringsdagen sikret med plank for å hindre at man faller gjennom gulvet. Det er kjent etter på gulvet at det er råtnet bort deler.

Gulvet må rives, og bygges opp på nytt igjen. Det anbefales å undersøke resten av kjelleretasjen når det er tilgang for å kartlegge om det kan være fler fukt/råteskadde områder.

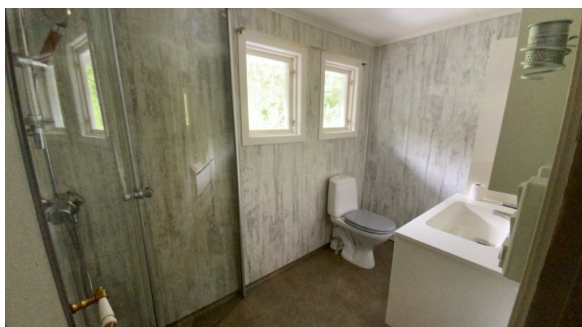
### 1. ETASJE > BAD

- Det er tegn på fuktskader nederst på våtromsplater.

- Det må foretas utbedring av skadede plater.

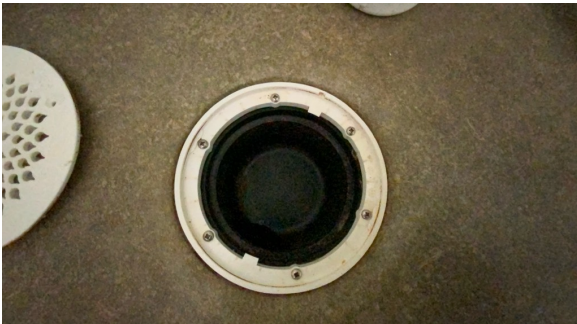
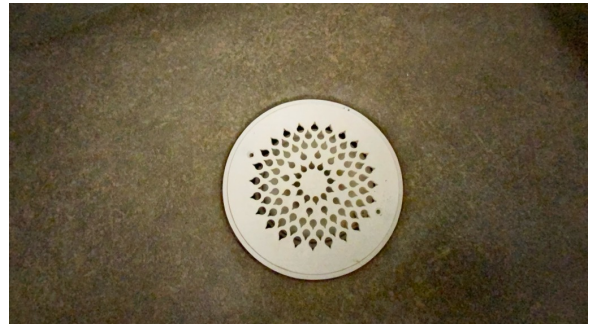
## TG 2 Sanitærutstyr og innredning

- Det er påvist skader på innredning.

- Riss er vanligvis overfladiske skader i servantens overflate eller glasur. Konsekvensene av riss er hovedsakelig kosmetiske.
- Andre tiltak:

Avviket er estetisk og behov for utbedring vil avhenge av personlig smak og ønsker. Om tilstanden forverrer seg kan det være behov for tiltak.

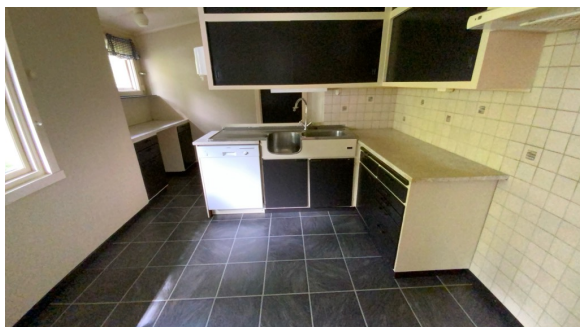
#### TG 2 Avtrekk

Avviket henger sammen med punkt "Ventilasjon" under tekniske installasjoner.

- Det bør etableres tilluft til kjøkkenet.
