Åserveien 164, 1860 TRØGSTAD

**Tosebygda - Idyllisk og velholdt  
eiendom med mange muligheter.  
Velkommen på visning!**

Befaringsdato: 12.08.2025

Rapportdato: 21.08.2025

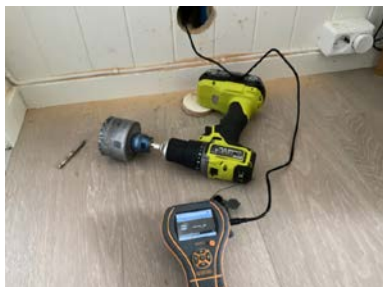
### Tilliggende konstruksjoner våtrom

Hulltaking er foretatt, uten å påvise unormale forhold. Hulltaking er foretatt i soverom. Fuktkvotemåling (vekt%) i konstruksjonen ble målt til under 6.

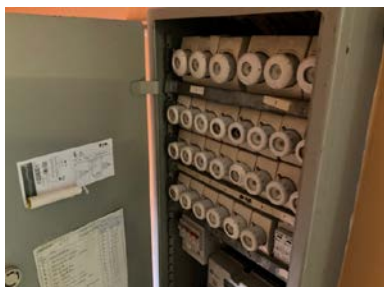
10. Foreta en helhetsvurdering av det elektriske anlegget, dets alder, allmenne tilstand og fare for liv og helse. Bør det elektriske anlegget ha en utvidet el-kontroll?

**Ja** - På bakgrunn av alderen på deler av det elektriske anlegget og manglende dokumentasjon, anbefales det å gjennomføre en utvidet el-kontroll. Dette vil bidra til å avdekke eventuelle skjulte feil eller mangler, sikre at anlegget er i forskriftsmessig stand, og redusere risikoen for feil som kan påvirke sikkerheten.
