# Tilstandsrapport

Enebolig

Tørdalsveien 1969, 3753 TØRDAL

Befaringsdato: 20.03.2025

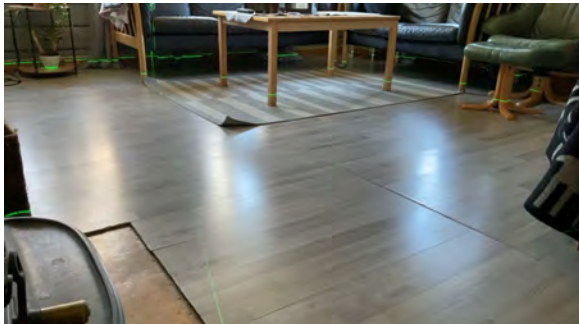
## TG 2 Radon

Huset ble oppført før det var krav til radonsperre. I følge NGUs aktsomhetskart for radon, ligger eiendommen i et område med moderat til lav aktsomhetsgrad.

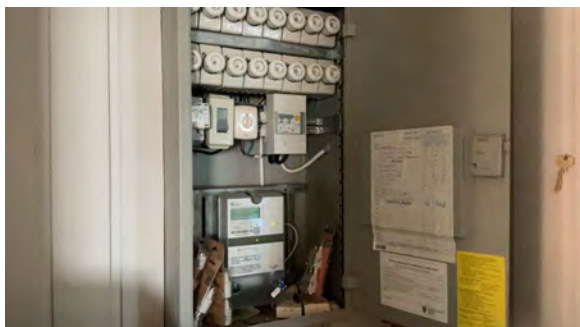
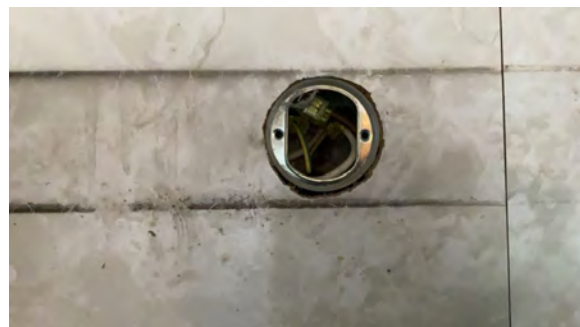
Undertegnede har ikke kompetanse til å tilstandsvurdere elektriske anlegg, utover synlige og helt opplagte feil. El-anlegg bør kontrolleres av en autorisert el-installatør. Kostnadsestimatet gjelder el-sjekk. Eventuelle reparasjoner eller oppgraderinger vil komme i tillegg.

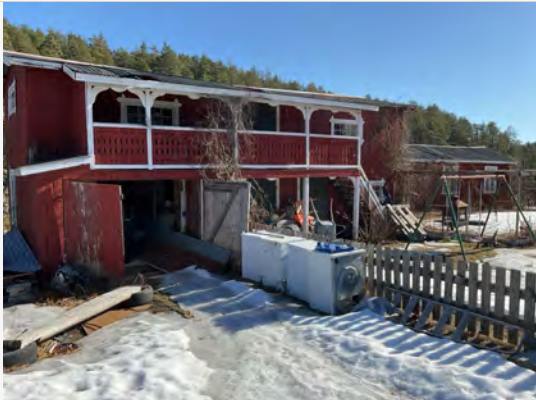
## Uthus

Bygget er ikke tilstandsvurdert ihht Forskrift til avhendingslova og NS3600. Dette er kun en enkel beskrivelse.

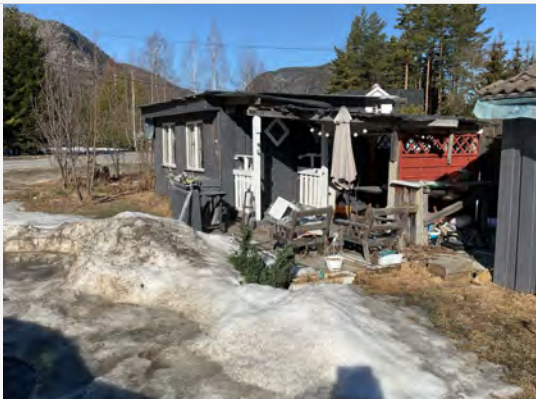
## Bod

Bygget er ikke tilstandsvurdert ihht Forskrift til avhendingslova og NS3600. Dette er kun en enkel beskrivelse.
