# Tilstandsrapport

Tomannsbolig

Kolåshøyen 84, 5135 FLAKTVEIT

Befaringsdato: 11.09.2025

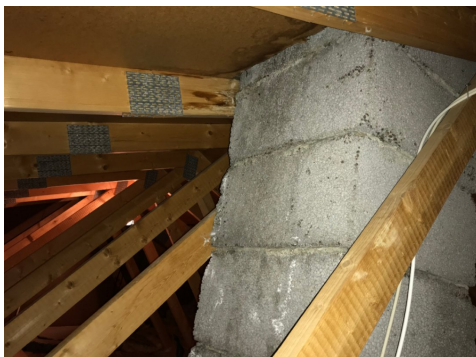
Bildet viser oven i stue 1.etg

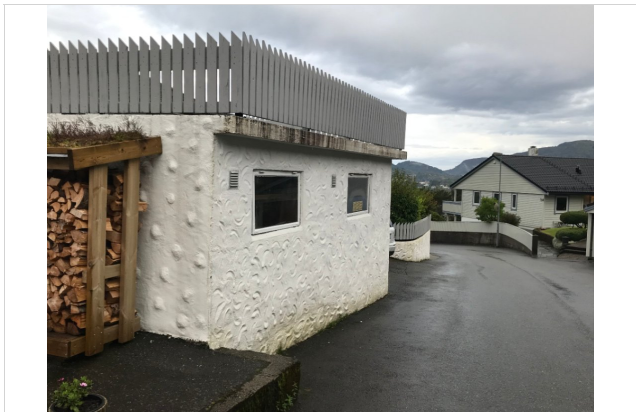
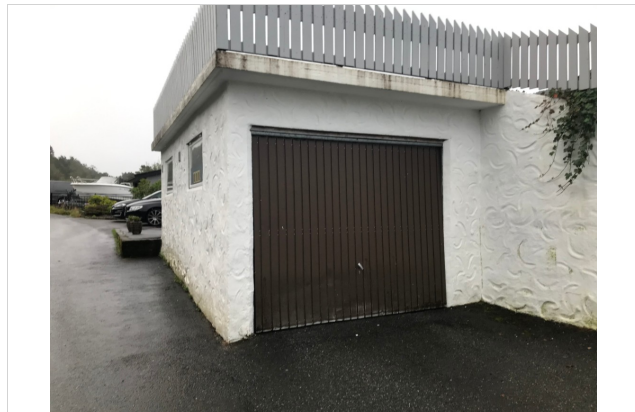
Garasje taket er laget i betong og garasjen er pusset og malt på utsiden av mur konstruksjon.  
Det er to vinduer i langvegg mot veien og en enkel uisolert garasjeport i metall.

Synlige betongtak og pusset vegger i mur.  
Det er stedvis fuktighet i mur spesielt mur under terreng.
