# Tilstandsrapport

Rekkehus

Stigenga 184, 0979 OSLO

Oppdragsnr.: 21421-1279

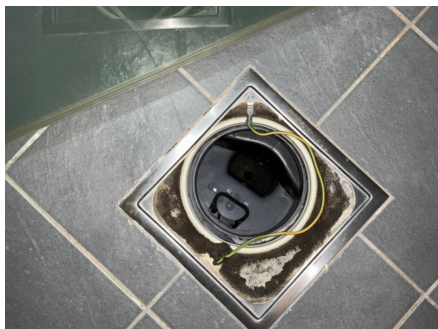
- Membranen har passert halvparten av forventet levetid.

Når membranen eldes, svekkes den gradvis og kan utvikle mindre utettheter som slipper fukt ned i konstruksjonen. Hvor raskt dette skjer avhenger av kvalitet, utførelse og bruk, og regelmessig tilsyn er viktig. En full oppgradering med nytt tettesjikt må påregnes på sikt, selv om det er vanskelig å si nøyaktig når.
