Tilstandsrapport

Boligbygg med flere boenheter

Bålyveien 48 , 4521 LINDESNES

Rapportdato: 10.05.2026

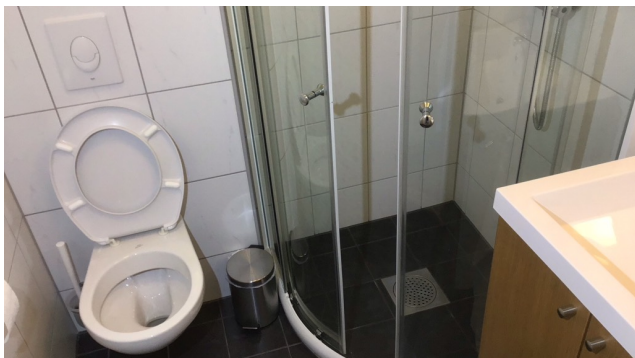
HOTELROM > BAD

Det er montert baderomsinnredning med nedfelt vask, vegghengt toalett, dusjvegger.

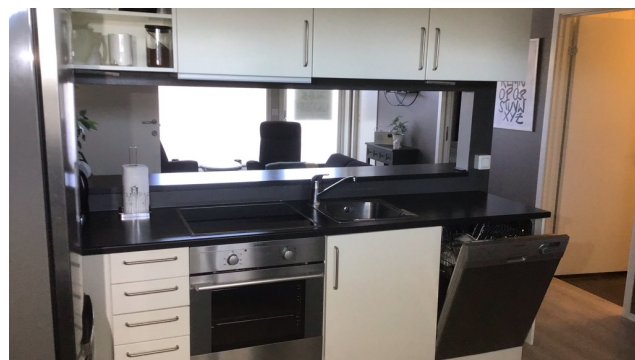
LEILIGHET > STUE/KJØKKEN

Innredning med slette fronter og laminerte benkeplater.
Integrert med komfyr, oppvaskmaskin, platetopp, løst micro og kjøleskap.
Parkett på gulv og malt strie på vegger.
Det ble ikke registrert lekkasjevarsler eller komfyrvakt på kjøkkenet.
Dette var ikke et krav på oppføringstidspunktet, men anbefales montert.
Kjøkkenet har normal slitasje alder tatt i betrakt
