**Marker - Landlig beliggende  
enebolig med utsikt mot  
Rødenessjøen.**

# Tilstandsrapport

Befaringsdato: 02.06.2025

Rapportdato: 18.06.2025

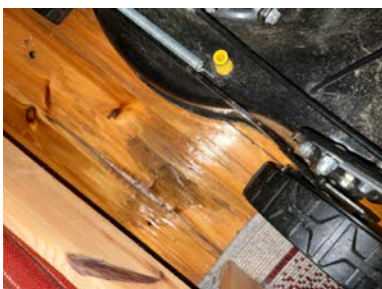
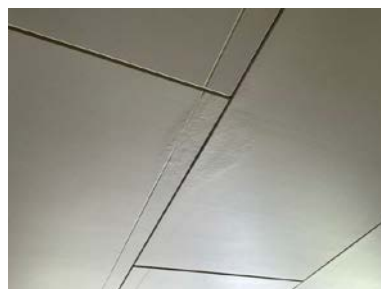
- Det er stedvis påvist synlige skader på overflater.
- Det er påvist fuktskader på overflater.
- Utover stedvis slitasje, ble det påvist fukt-/råteskader på overflater i underetasje, som følge av svikt i dreneringen. Også påvist fuktskjolder/skader i himling i 1. etasje.

- Gjennomføre ytterligere undersøkelser og foreta utbedring av skade.

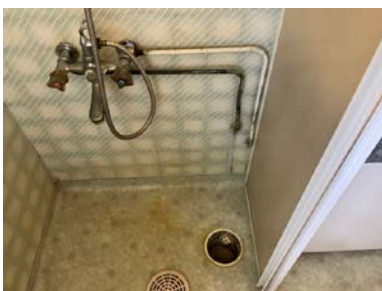
- Manglende oppgradering av våtrommet medfører høy risiko for at konstruksjonene ikke vil tåle vanlig bruk av vann eller lekkasjer. Dette kan føre til fuktskader på tilstøtende konstruksjoner.

**Kostnadsestimat: 100 000 - 300 000**

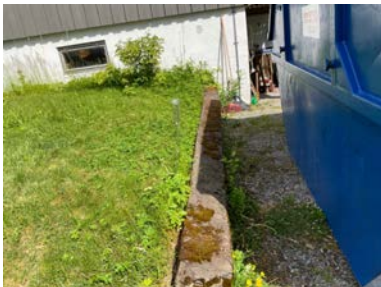
### Vurdering av avvik:

- Det er påvist større sprekker og/eller skjevheter i muren.

**Kostnadsestimat: 50 000 - 100 000**

- Forstøtningsmuren må rives og ny mur bygges.
