Kaptein Dreyers veg 1093, 2280 GJESÅSEN

**SKANSEN**

# Tilstandsrapport

Befaringsdato: 31.05.2025

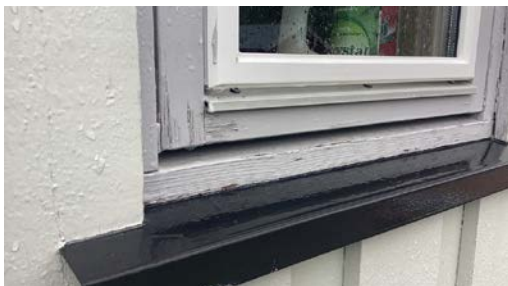
Eksempel på slitasje.

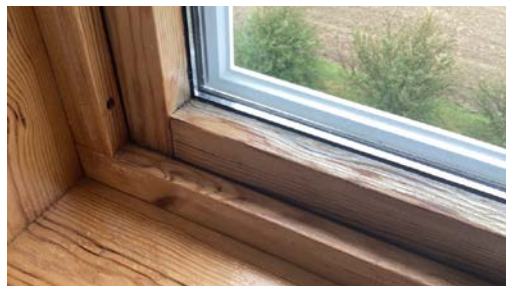
Eksempel på slitasje.

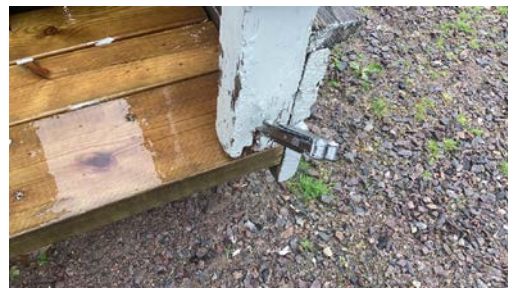
Innebygget veranda har noen løsninger som er utsatt for fuktpåkjenninger.

Råte i rekkverkstolpe.

Vedlikehold av enkelte overflater og utskifting av råteskadet rekkverksstolpe.

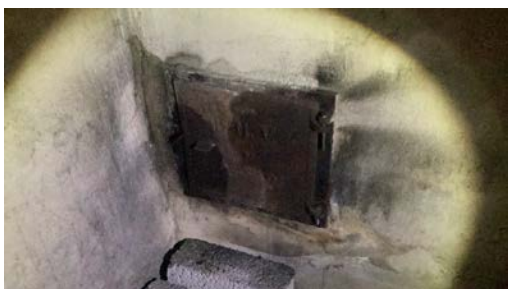
Sotluke i kjeller.

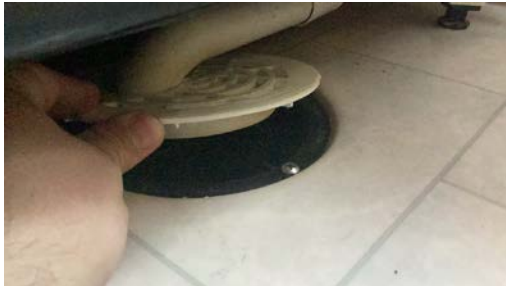
Sluk av plast med klemring.

Rommet kan benyttes slik det er, men hvor lenge er vanskelig og forutsi. Ut fra alder så bør det planlegges med renovering av rommet. Ved videre bruk av rommet slik det er bør utetthet i gulvbelegg utbedres.

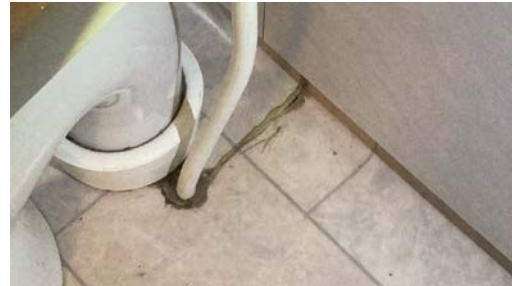
Det er utett ved gjennomføring for toalett.
