Langsjøveien 8, 1940 BJØRKELANGEN

**Innholdsrik enebolig med  
oppussingsbehov. Stor, usjenert  
og solrik tomt på over 2 mål.  
Dobbelgarasje.**

# Tilstandsrapport

## ENEBOLIG

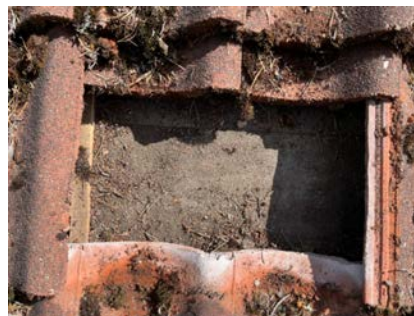
Papp undertak.

Takstein må holdes reint for mose.

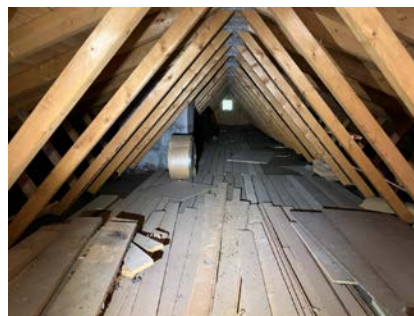
Isolert med ca. 10 cm og papp. Begrenset innsisert fra gangbane. Punktet må sees i sammenheng med Taktekking. Vurdering av avvik: Det er påvist fuktskjolder/skader i takkonstruksjonen. Det er fuktmerker og delvis skadet underpanel ved pipegjennomføring. På befaringstidspunktet ble det ikke målt unormal fukt.

Møneloft.

Pipebeslag må gjennomgås av faginstans.  
Kostnadsestimert under "Nedløp og beslag".

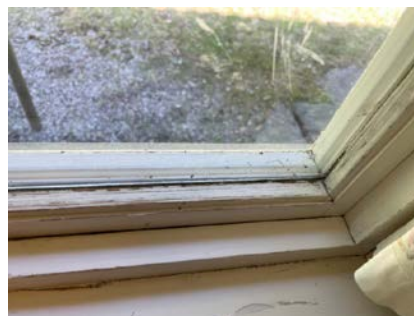
Koblede trevinduer fra byggeår. Vurdering av avvik: Karmene i vinduer er slitte og det er sprekker i trevirket. Eldre vinduer med tilnærmet normal slitasje i forhold til alder.

Vinduer har aldersslitasje.

Vinduer opprettholder sin funksjon, men grunnet begrenset isolasjonsevne og tetthet bør det påregnes at vinduer skiftes om ikke lenge.

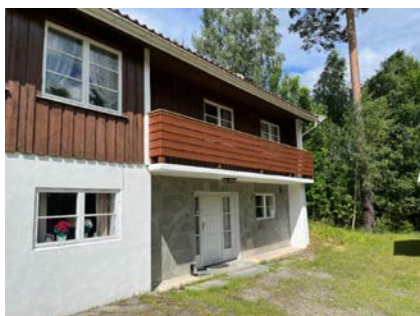
Balkong med nytt rekkverk og utbedret dekke.

Det anbefales at åpning reduseres til dagens krav for å hindre at barn setter seg fast.

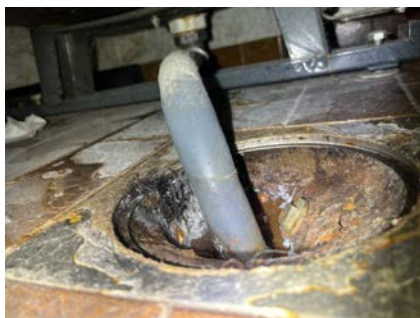
Sluk under badekar.

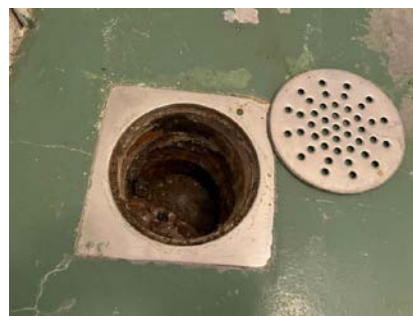
Bad underetasje.

Støpejernssluk i dusjsone.

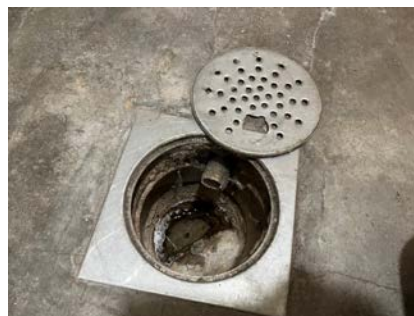
Vaskerom underetasje.

Sluk på vaskerom.

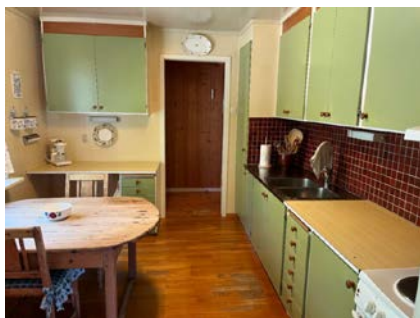
Kjøkkeninnredning fra byggeår med glatte fronter, laminert benkeplate, heldekkende benkebeslag med vaskekommer i stål og komfyr. Parkett på gulv og fliser på vegg over kjøkkenbenk. Ved fuktsøk ble det registrert normale verdier på utsatte steder. Parkett er vurdert under eget punkt. Vurdering av avvik: Det er påvist fuktskjolder/svelling i bunnplate i benkeskap. Kjøkkeninnredningen er av eldre dato, og den mangler bruksfunksjoner/løsninger som er forventet på et kjøkken. Eldre innredning med bruksslitasje, fuktskadet bunnplate i benkeskap.

Kjøkkeninnredning fra byggeår.
