# Tilstandsrapport

Enebolig

Langsjøveien 8, 1940 BJØRKELANGEN

Befaringsdato: 28.05.2025

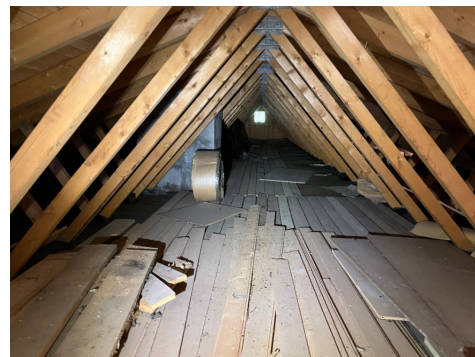
- Det er påvist fuktskjolder/skader i takkonstruksjonen.

Det er fuktmerker og delvis skadet underpanel ved pipegjennomføring.  
På befaringstidspunktet ble det ikke målt unormal fukt.

Møneloft.

Kostnadsestimert under "Nedløp og beslag".

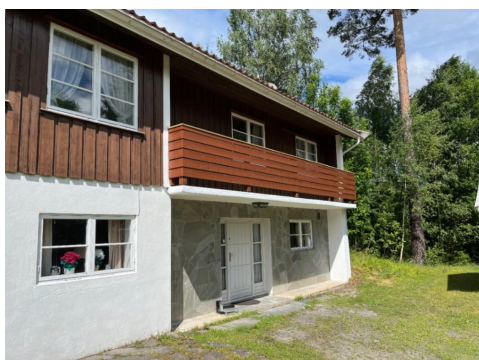
Balkong med nytt rekkverk og utbedret dekke.

Det anbefales at åpning reduseres til dagens krav for å hindre at barn setter seg fast.

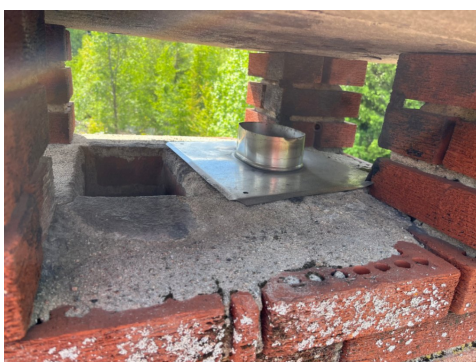
Pipe med stålrør og luftekanal.

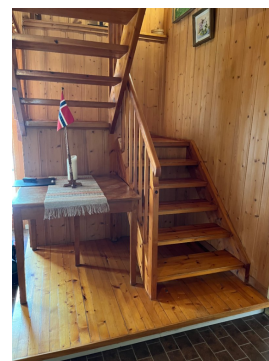
- Håndløper bør monteres, men det var ikke krav på byggetidspunktet.
- Det er ikke krav om utbedring av åpninger opp til dagens krav.

Trapp på platting.

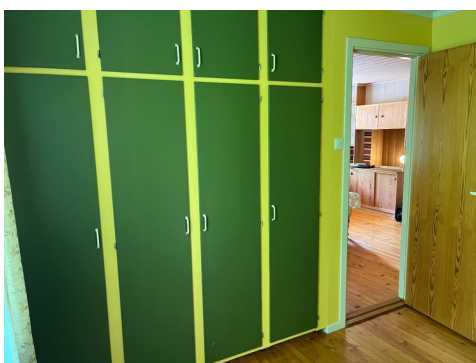
Plassbygde skap.

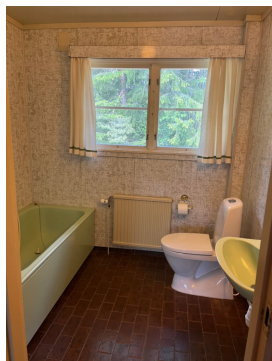
Bad 1.etasje fra byggeår.  
Toalett er skiftet i de senere år, iht. kunde.  
Våtrommet blir vurdert ut fra byggeår også opp mot dagens krav.  
Det foreligger ingen dokumentasjon på våtrommet.  
Grunnet alder må det påregnes helrenovering av våtrommet.

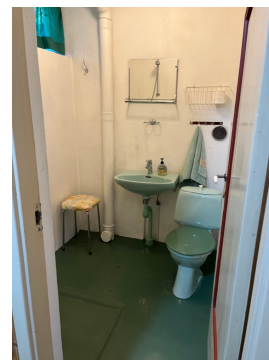
Bad underetasje.

Kostnadsestimat er satt for helrenovering.

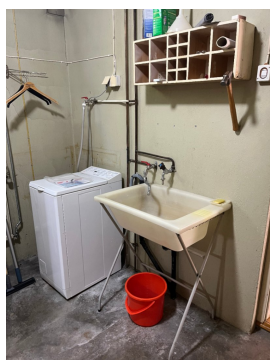
Vaskerom underetasje.

Kostnadsestimat er satt for helrenovering.

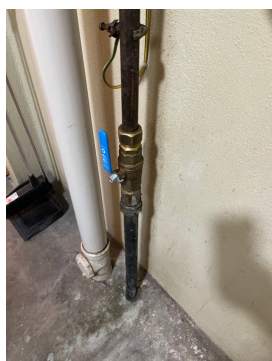
- Det er ikke behov for utbedringstiltak siden anlegget fungerer i dag, men ut ifra alder kan skader plutselig oppstå på eldre anlegg.

Stoppekran funksjonstestet ok.

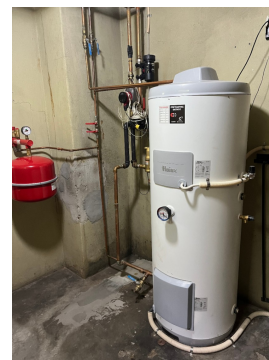
Varmesentral.

Anlegget bør gjennomgå av faginstans og utføre service.  
Kostnadsestimat er kun for gjennomgang.

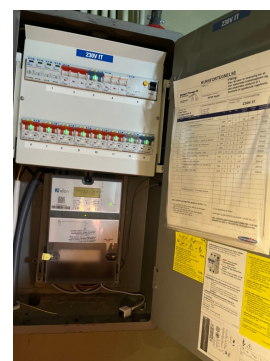
På grunnlag av dokumentasjon om rehabilitering av deler av anlegget i 2016 og tilsyn uten avvik i 2014 er det ikke behov for utvidet el-kontroll. Det bemerkes at undertegnede taksmann ikke er fagmann innen elektro og kontrollen er forenklet og utelukkende på det som er synlig, det kan derfor være feil med anlegget som ikke er oppdaget.

Sikringsskap i teknisk rom.

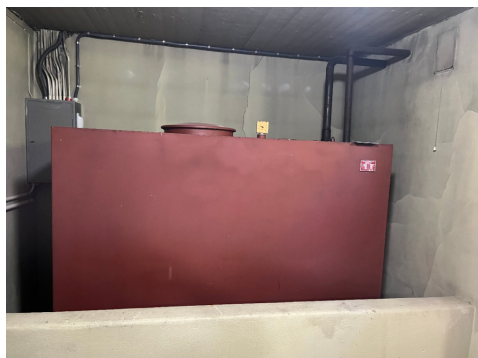
Ståltank i teknisk rom.
