# Tilstandsrapport

Enebolig

Sandsværeveien 199 , 3615 KONGSBERG

Befaringsdato: 04.02.2026

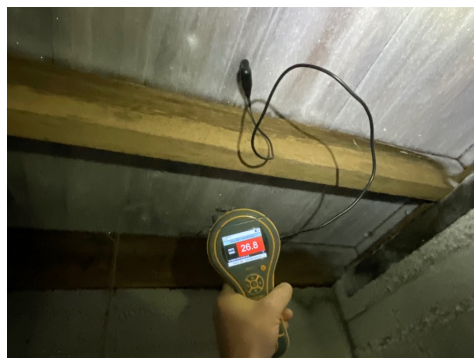
Endelige kostnader vil avgjøres av ytterligere undersøkelser og behov for utbedringer.

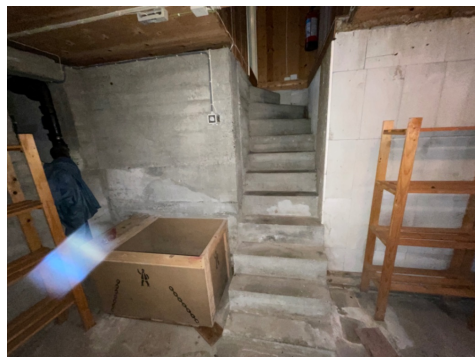
Konsekvensen av å ikke utbedre er økt risiko for fall og ulykker, samt redusert tilgjengelighet mellom boligrom.

Utbedring til ønsket tilstand og standard bør vurderes for å bedre sikkerheten og brukervennligheten i trappen.  
Endelige kostnader vil avhenge av ytterligere undersøkelser og behov for utbedringer.

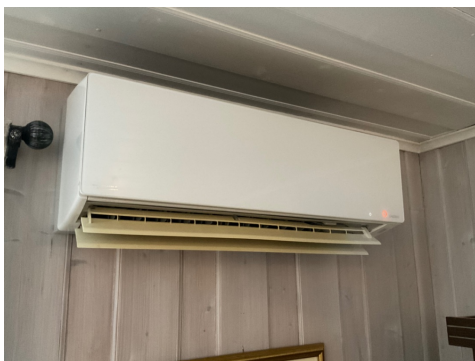
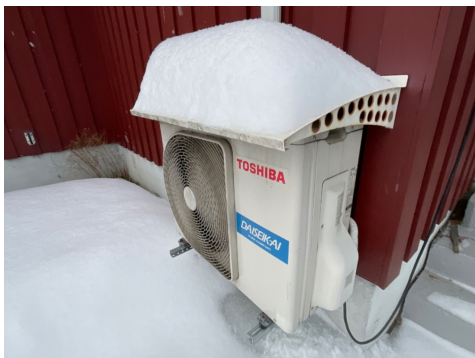
- Det er ikke behov for utbedringstiltak siden varmesentralen fungerer i dag, men ut ifra alder kan skader plutselig oppstå på eldre anlegg.

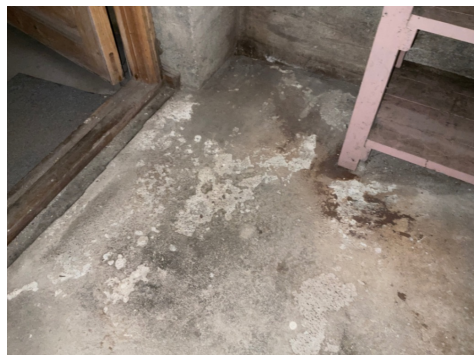
Grunnforhold kan spille inn på hvor krevende/ lett det er å etablere ny drenering. Endelig kostnad til dette er derfor usikker. Endelige kostnader vil avgjøres av ytterligere undersøkelser, behovet for utbedringer, og ønsket tilstand/ standard.
