Sandsvørveien 199, 3615 KONGSBERG

**Enebolig med stor tomt som  
grenser mot friarealer - Nærhet til  
teknologiparken og Arsenalet!**

# Tilstandsrapport

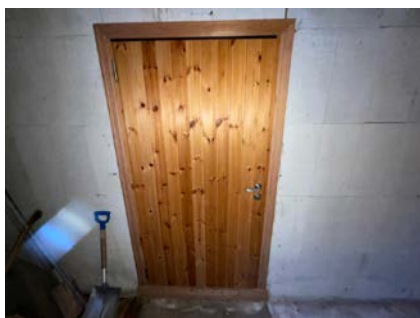
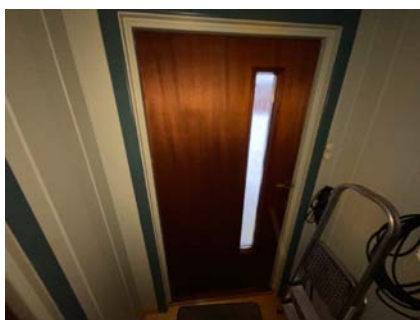
Endelige kostnader vil avhenge av omfanget av nødvendige utbedringer, og bør avklares gjennom ytterligere undersøkelser.

**Kostnadsestimat: 20 000 - 100 000**

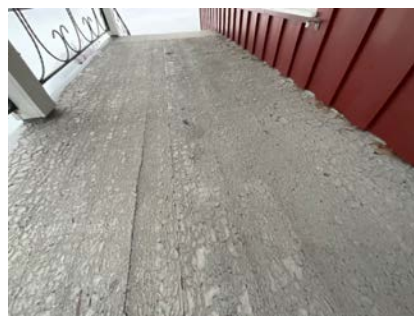
## 1 TO 3 Balkonger, terrasser og rom under balkonger

Boligen har en takoverbygget balkong på 13 m2, med adgang fra stue. Balkong er konstruert med trekonstruksjon, og har et rekkverk av tre og stål.

Konsekvensen av å ikke utbedre forholdene er økt risiko for ytterligere skader, redusert levetid og svekket sikkerhet på balkongen. Endelige kostnader vil avhenge av omfanget av nødvendige utbedringer og ønsket standard.

**Kostnadsestimat: 100 000 - 200 000**

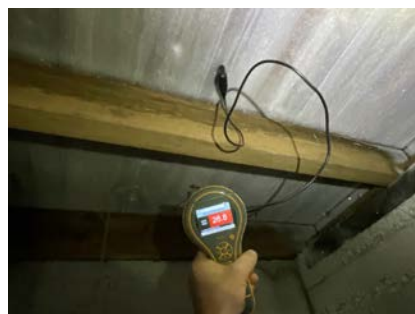
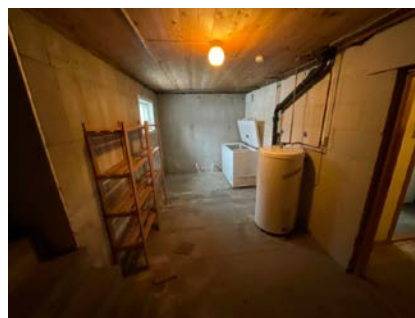
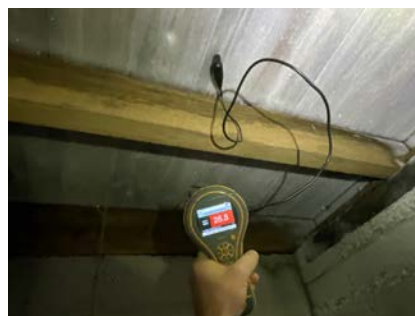
Endelige kostnader vil avgjøres av ytterligere undersøkelser og behov for utbedringer.

**Kostnadsestimat: 200 000 - 500 000**

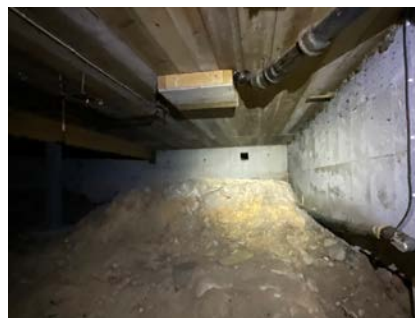
## Kryp Kjeller

Bygningen har krypkjeller under trebjelkelag og stubbegulv.

Konsekvensen av manglende tiltak er økt risiko for fukt- og råteskader i bunnsvill, trebjelkelag og tilstøtende konstruksjoner, noe som kan medføre omfattende reparasjonsbehov og redusert levetid for bygningen.

Videre bør det gjennomføres ytterligere undersøkelser, spesielt i utilgjengelige deler av krypkjelleren, for å avdekke eventuelle skjulte skader.

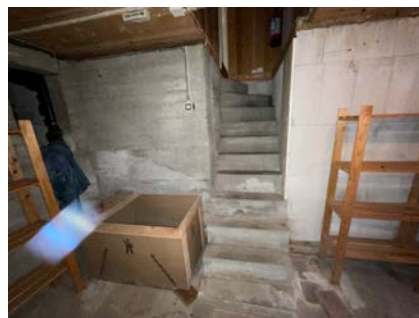
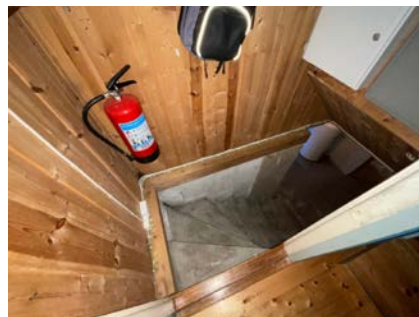
## TG 2 Innvendige trapper

Boligen har betongtrapp.

Konsekvensen av å ikke utbedre er økt risiko for fall og ulykker, samt redusert tilgjengelighet mellom boligrom.

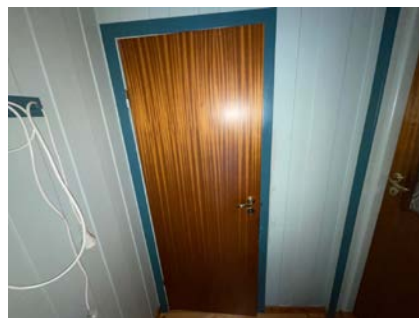
## TG 2 Innvendige dører

Innvendig har boligen glatte/ profilerte dører.

- Enkelte dører må justeres.
- Det bør foretas tiltak på enkelte dører.

Det bør foretas justering av dører som subber i karm for å sikre god funksjon og forhindre unødig slitasje på dør og karm. Dersom tiltak ikke utføres, kan dette over tid føre til økt skadeomfang og behov for mer omfattende utbedringer.

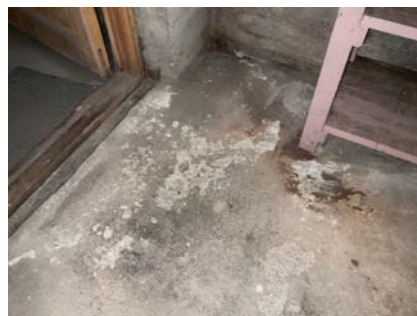
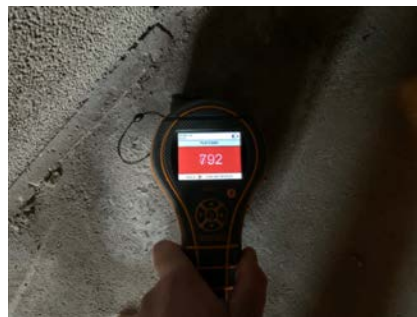
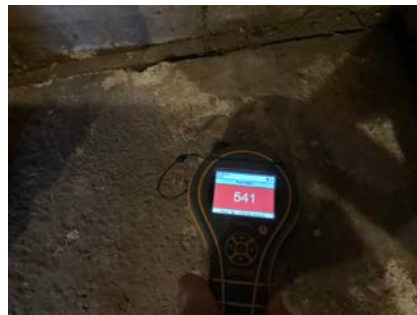
Grunnforhold kan spille inn på hvor krevende/ lett det er å etablere ny drenering. Endelig kostnad til dette er derfor usikker. Endelige kostnader vil avgjøres av ytterligere undersøkelser, behovet for utbedringer, og ønsket tilstand/ standard.

**Kostnadsestimat: 100 000 - 200 000**

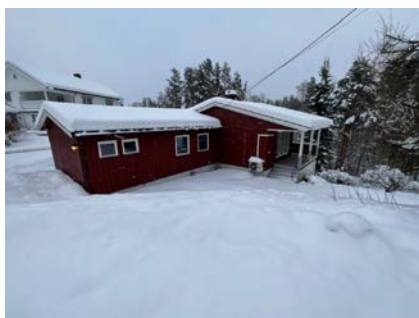
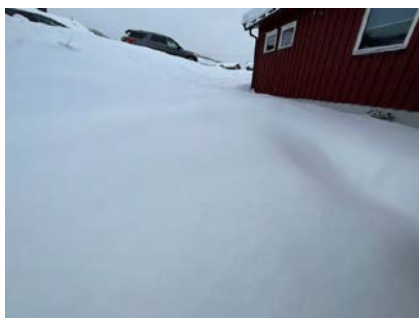
### ! TG 2 Grunnmur og fundamenter

Bygningen har betonggrunnmur, og siporex.

Endelige kostnader vil avgjøres av ytterligere undersøkelser, behovet for utbedringer, og ønsket tilstand/ standard.

**Kostnadsestimat: 100 000 - 200 000**
