# Vigrestadvegen 15 D 4362 VIGRESTAD

## Tilstandsrapport Eierskifte

Boligtype: Horisontaldelt tomannsbolig

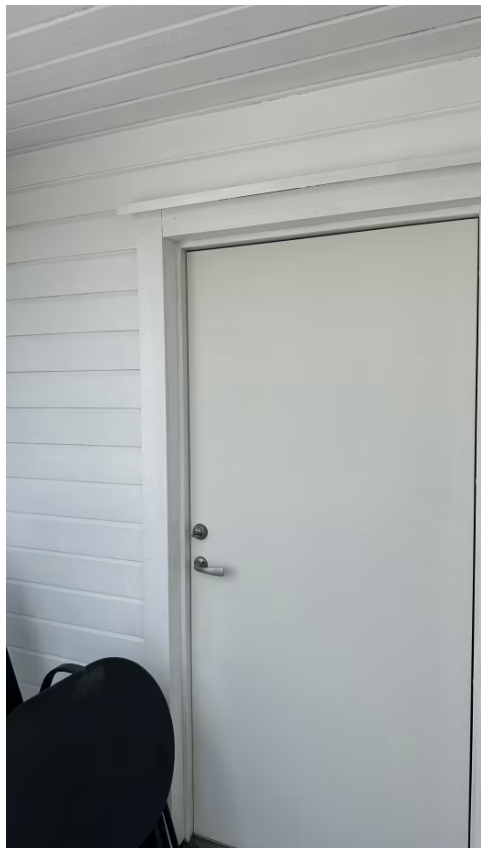
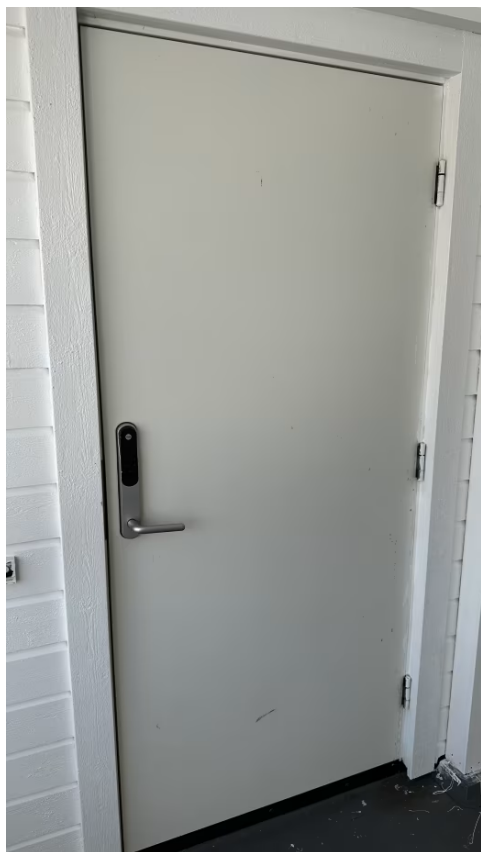
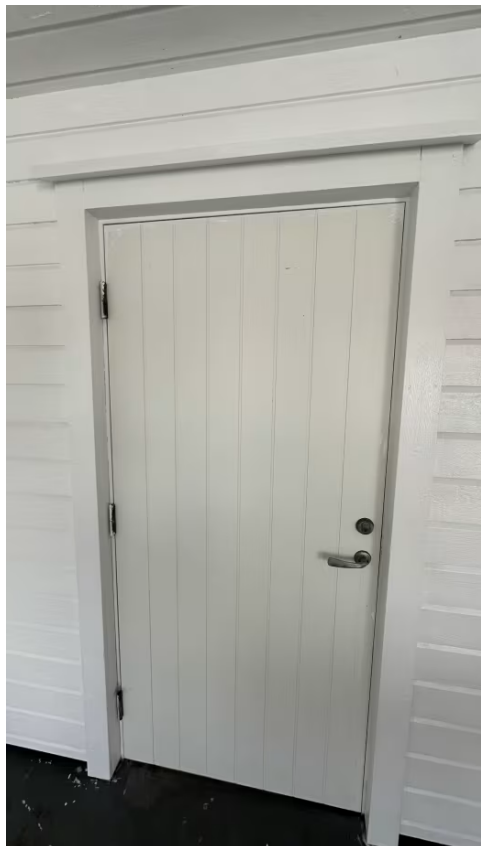
- Stedvis noe mindre avskalling/krakelering i overflater utvendig, behov for mindre overflatebehandling.
- Stedvis iring i beslag/hengsler, behov for smøring.
- Svelling i vindusforinger på større soverom, eiere opplyser at dette har oppstått når vinduer har stått i luftestilling.
- Ingen registrert fukt ved overflatemåling.
- Balkongdør og ytterdør entre henger og tar i karm, behov for mindre justering.
- Sidedør til balkong gikk ikke oppbearingsdagen

Overflatebehandlinger må påregnes.

Nærmere kontroll/utbedring av sidedør til balkong.

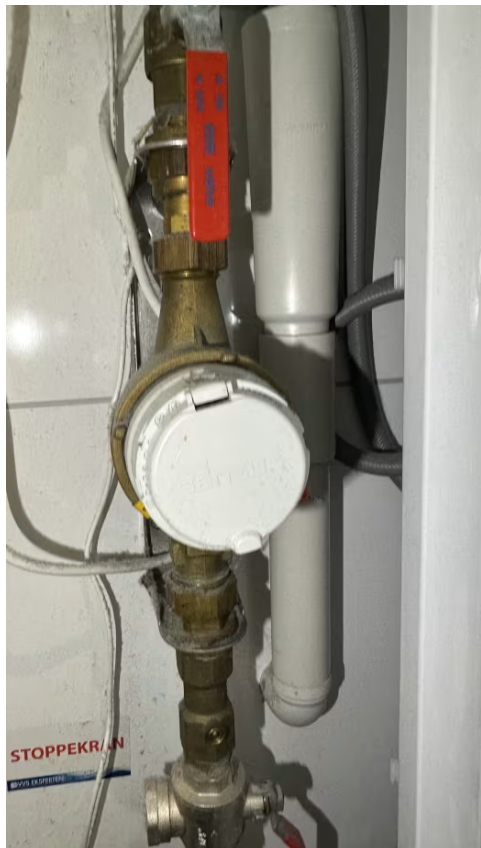
- Mindre iring på synlig kobber, ingen registrert lekkasje.
- Stoppekran kan med fordel merkes.
- Sprekk i drenerør fra fordeler skap for vann. Funksjon ikke tilstrekkelig ivaretatt.

| Utbedre/tette drenerør fra fordeler skap for vann | |

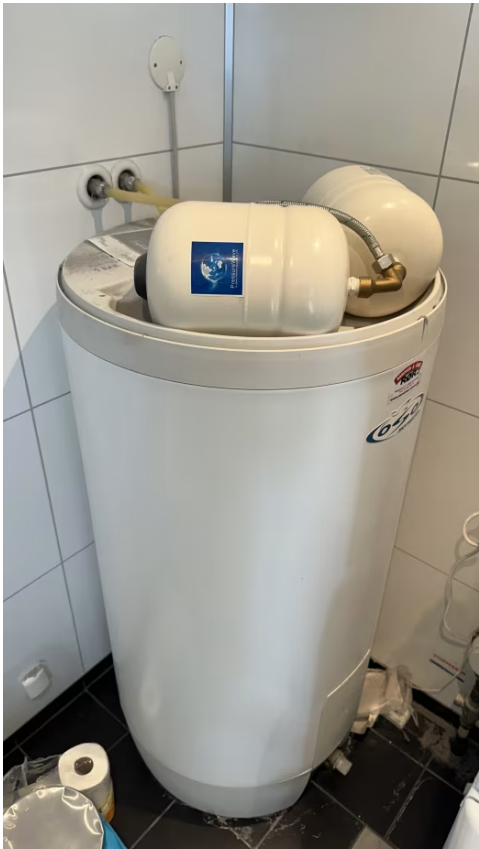
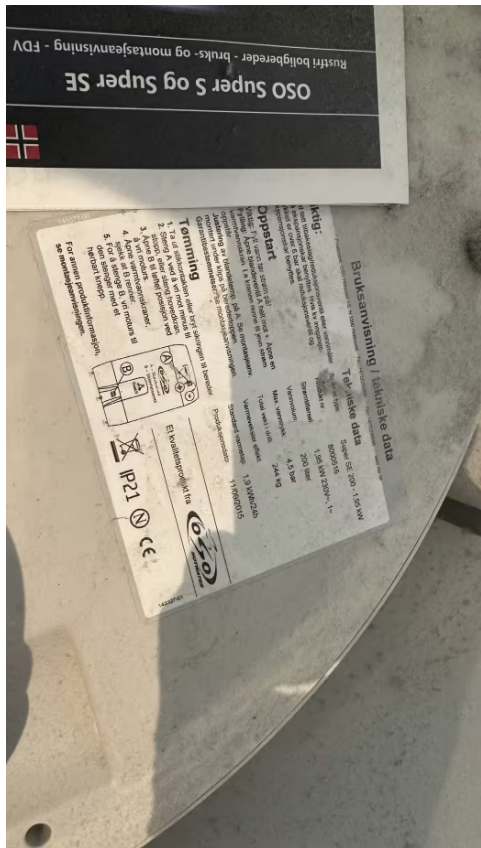
## 6.11 Varmtvannsbereder

| Er det tegn til lekkasjer fra bereder? | Nei |

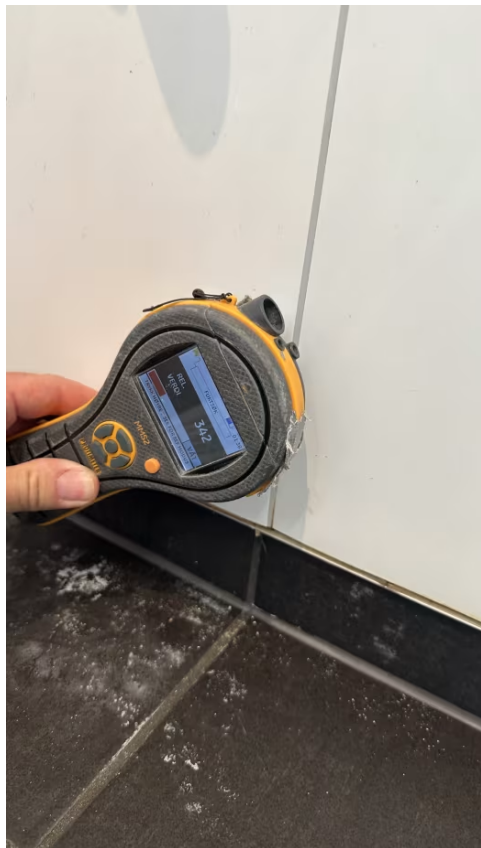
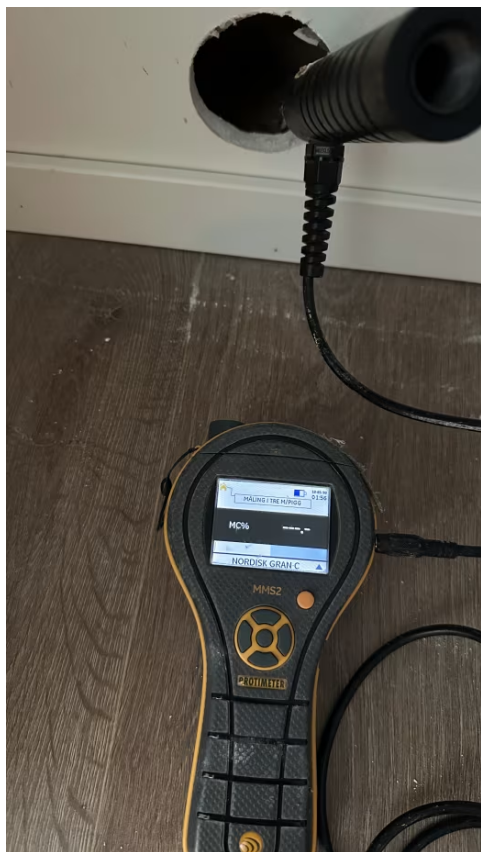
- Gulvet har fall til sluk, men dette er mindre enn referansenivået. Noe vannansamling omliggende gulv i dusjnisen ved spyling, funksjon ivaretatt, ingen umiddelbar behov for tiltak.
- Svelling og høyere fuktutslag i nedre del av veggplate i dusjnise, dette tyder på at plate trekker fukt.

Iht. påpekte fukt i nedre del av veggplate i dusjnisjen anbefales det montert dusjkabinett for å unngå ytterligere fuktbelastning i påvente av en oppgradering/utskiftning av vegg plater.
