# Tilstandsrapport

Enebolig

Svalerødveien 26, 1794 SPONVIKA

Befaringsdato: 12.01.2024

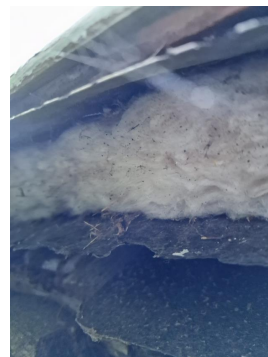
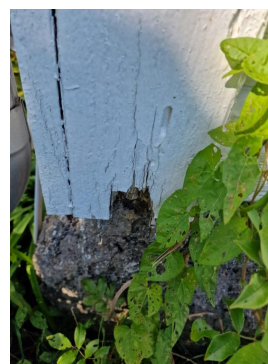
## ! TG 3 Veggkonstruksjon

- Det er påvist spredte råteskader i bordkledningen.
- Det er ingen eller liten lufting i nedre kant av kledning mot grunnmur.
- Det er ingen lusing/musebånd i nedre kant av konstruksjon.

Det vil normalt kunne være råteskader mot grunnmur, under vinduer osv i denne typen eldre konstruksjoner.

- Råteskadet trekledning må skiftes ut.
- Det bør foretas tiltak for å bedre lufting av kledningen.
- Musebånd/lusing må etableres.

Kledningen må beregnes skiftet.

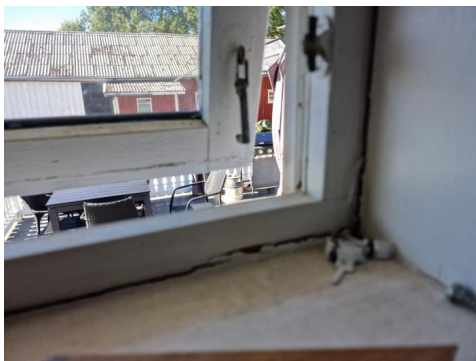
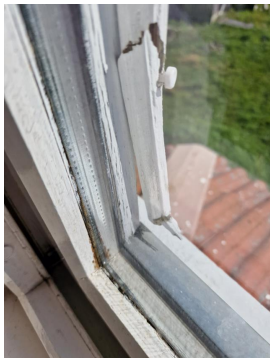
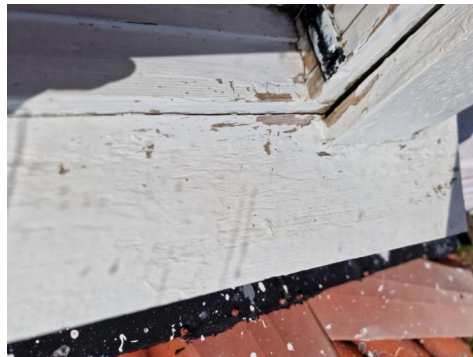
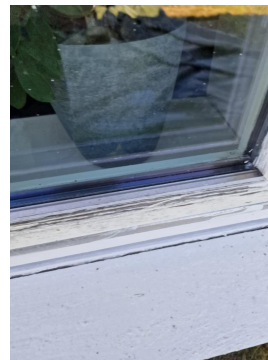
- Det er påvist avvik rundt innsettingsdetaljer.
- Det er påvist at enkelte vinduer er vanskelig å åpne/lukke.
- Karmene i vinduer er slitte og det er sprekker i trevirket.

Vinduet i gangen i 2. etasje ligger helt ned til taksteinen. Vil medføre økt fuktbelastning.

- Det må påregnes noe vedlikehold og at enkelte vinduer må skiftes ut.

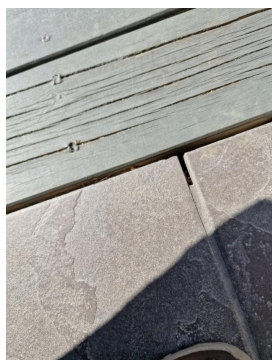
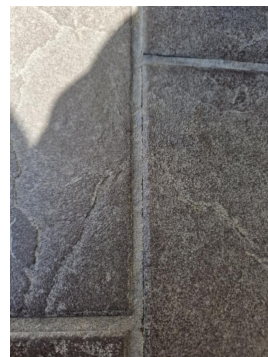
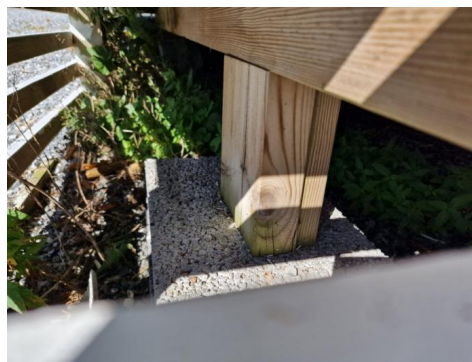
## ! TG 3 Balkonger, terrasser og rom under balkonger

- Rekkverket er for lavt i forhold til dagens krav til rekkverkshøyder.
- Det er påvist fukt/råteskader i konstruksjonen.

Det er noe bom i fliser og sprekker i fuger.  
Det er noe skjevheter på fundamentet.

- Gjennomføre ytterligere undersøkelser og foreta utbedring av skade.
- Det er ikke krav om utbedring av rekkverkshøyde opp til dagens forskriftskrav.

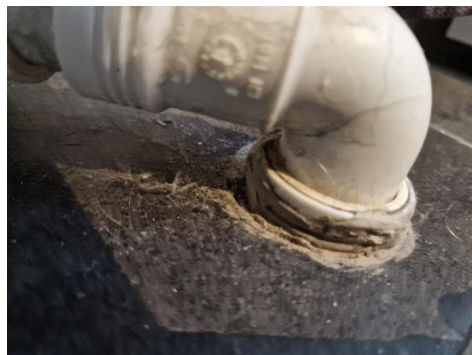
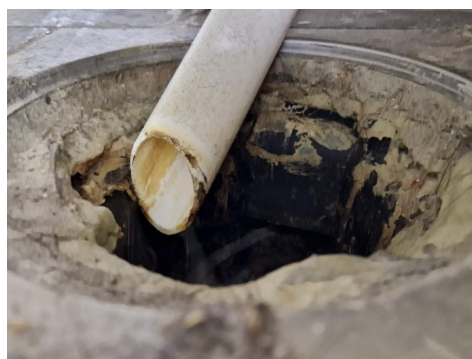
- Det er påvist avvik i fallforhold til sluk i forhold til krav i forskrift på byggetidspunktet.
- Det er påvist at høydeforskjell fra topp slukrist til gulv/synlig topp membran ved dørterskel er mindre enn 25 mm.

Membran nærmer seg halvparten av forventet levetid, og da det er ukjent membran anbefales det at badet ikke benyttes uten dusjkabinett. Tettesjikt må skiftes og dokumenteres for å oppnå dagens standard og krav.

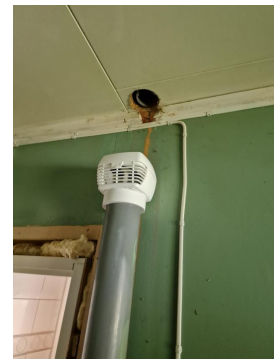
Boligen har naturlig ventilasjon.

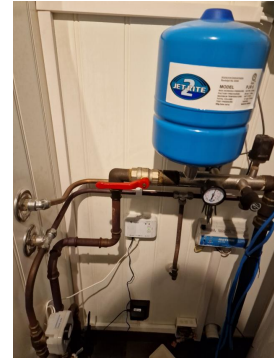
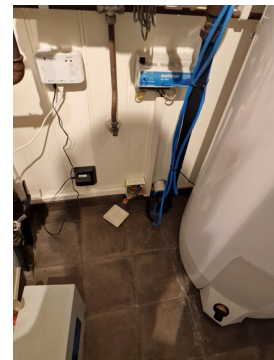
Avløpet er tilkoblet et minirensanlegg og privat septik. Det foreligger en utslippstillatelse fra 2022 med ferdigattest fra 2023.

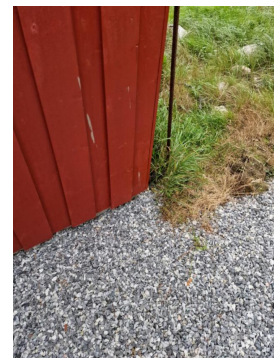
Det er noe sprekkdannelser i kledning rundt vinduer.

Det anbefales å åpne opp spalter.

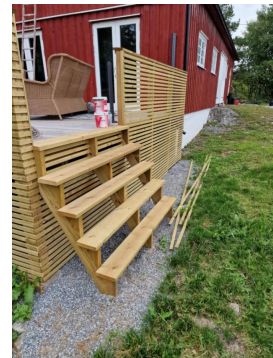
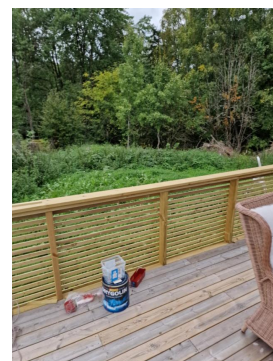
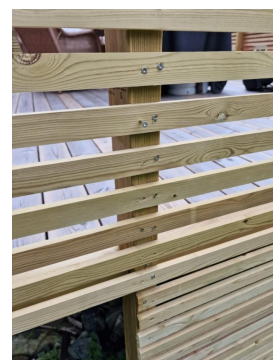
## ! TG 2 Utvendige trapper

Det er en utvendig trapp opp til kontor/soverom.

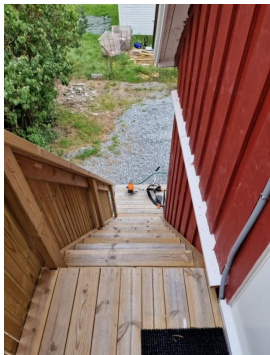
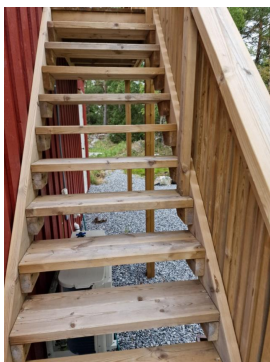
## ! TG IU Andre utvendige forhold

Det er utvendig tilgang til et separat rom på loftet. Dette er i bruk som kontor/soverom. Rommet er ikke ferdigstilt.

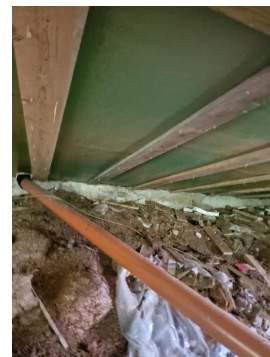
## ! TG 1 Kryp kjeller

Det er kryprom under en mindre del av bygget, under soverommene. Synlige stubbloftsplater av huntonitt med bord i skjøter. Isolert bjelkelag.

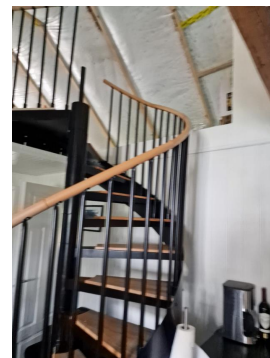
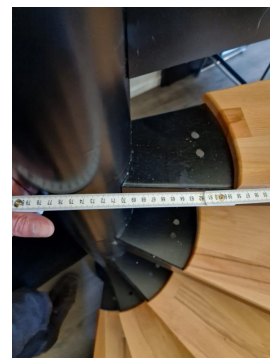
## ! TG 3 Andre innvendige forhold

Det er bygget en hems over soverommene.

Hemsen må sikres tilstrekkelig mot fall.

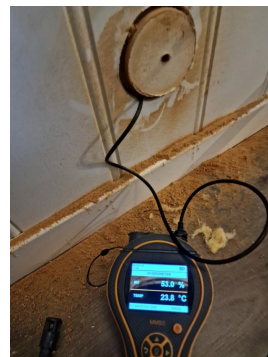
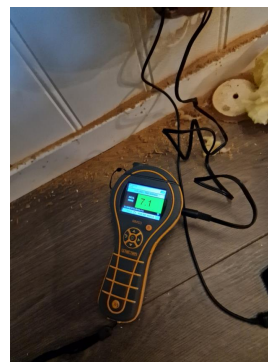
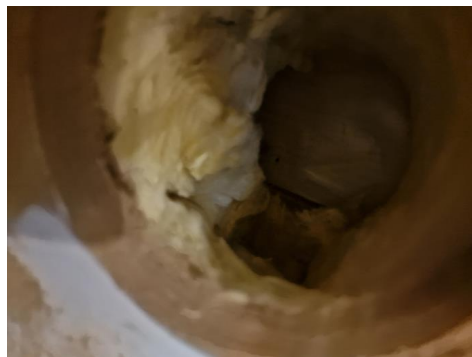
## 1. ETASJE > SPA-ROM

- Det er vindu/dør med ikke fuktbestandige materialer i våtsonen (ved vask, dusj, badekar, osv.), løsningen eller byggematerialet er uegnet
- Det er uegnede materialer i våtsoner

Noe sprekker i malingen ved badekaret. Fugen mellom sokkelflis og veggplater er misfarget.

Overflater på vegger må byttes til fuktbestandige materialer.

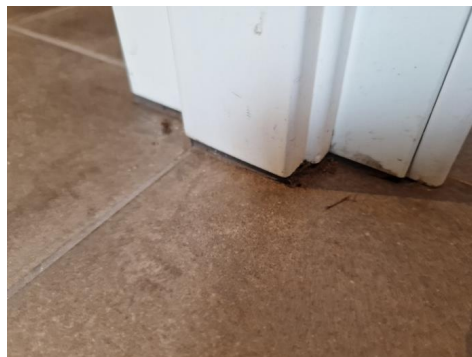
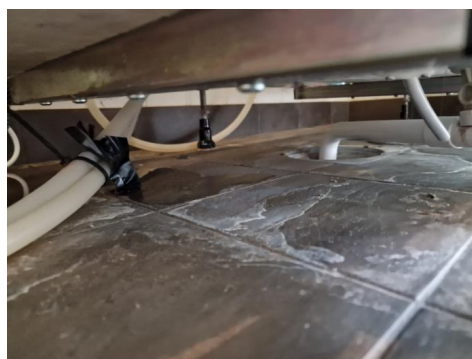
### ! TG 3 Sluk, membran og tettesjikt

- Det er påvist mangelfull/feil utførelse rundt rørgjennomføringer e.l. som gir fare for fukt i konstruksjonen i våtsone.

- Løsningen/utførelsen rundt rørgjennomføringer gir fare for fukt inn i konstruksjoner.

Det må etableres membran og fuktbestandige materialer i våtsoner på vegg.

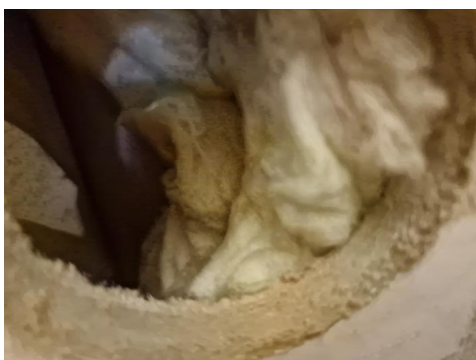
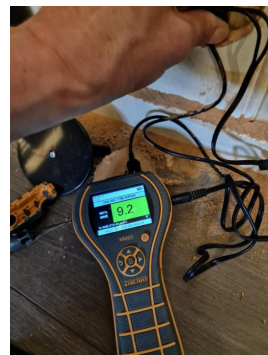
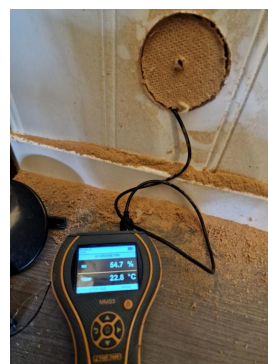
## 1. ETASJE > VASKEROM

Det er noen sprekker og misfarging i hjørner på veggplater.

Det må etableres fuktbestandige materialer i våtsoner på vegger.

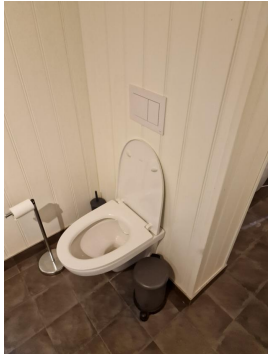
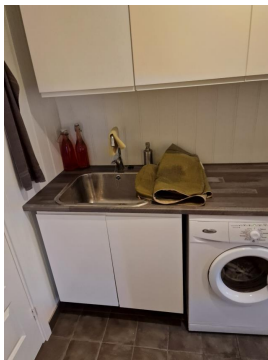
### ! TG 2 Overflater Gulv

- Det er påvist avvik i krav til høydeforskjell/fall-løsning på våtrommet.
- Det er påvist at noen fliser har bom (hulrom under).

- Det må foretas utbedring av avviket.

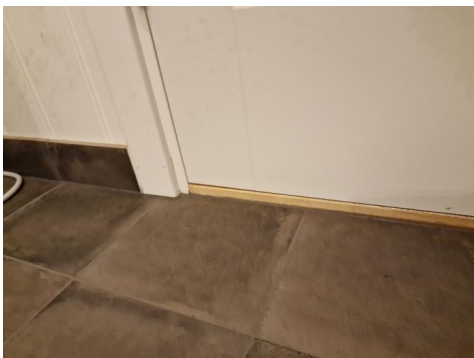
Det må føres membran opp på terskel for å ivareta krav på 25mm over topp sluk.

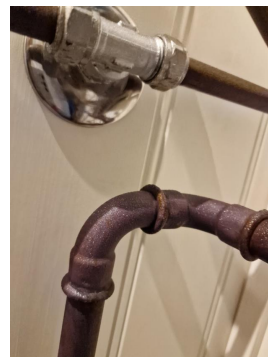
Tiltak mot kondensering og drypping.

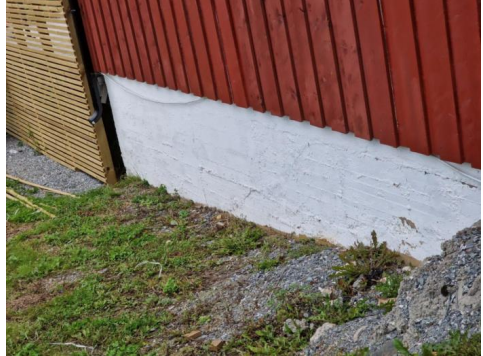
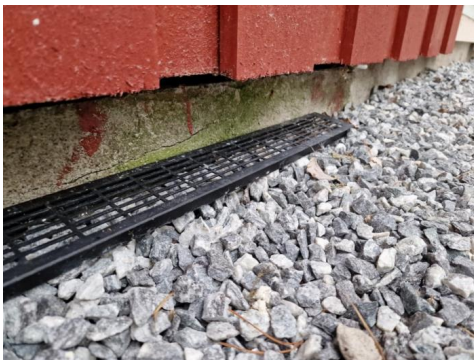
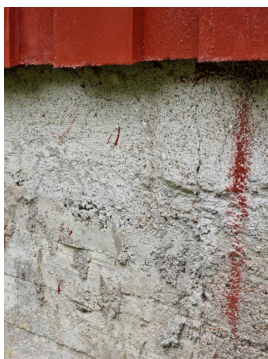
- Grunnmuren har sprekkdannelser.

Noen mindre riss og ujevnheter.

- Lokal utbedring må utføres.
