Tilstandsrapport

Enebolig

Fonnavegen 7 , 6600 SUNNDALSØRA

Befaringsdato: 06.05.2026

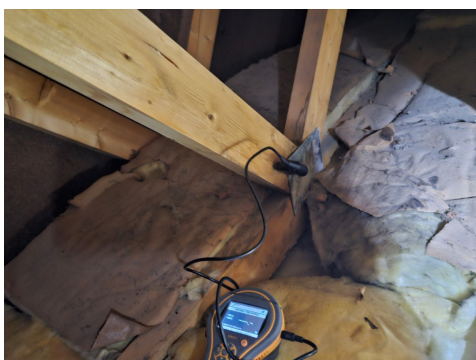
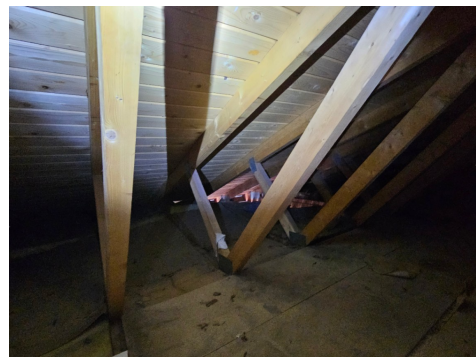
- Det er påvist fuktskjolder/skader i takkonstruksjonen.

Det er registrert skjoldmerker på takstol ved pipestokken. Ved bruk av fuktindikator bemerkes skjoldmerkene som tørre på befaringsdagen.

Dersom årsaken ikke utbedres, kan det oppstå risiko for fremtidige fuktskader og redusert levetid på takkonstruksjonen.

Det bør gjennomføres nærmere undersøkelser for å avdekke årsaken til fuktskjoldene, selv om de fremstår tørre på befaringsdagen.

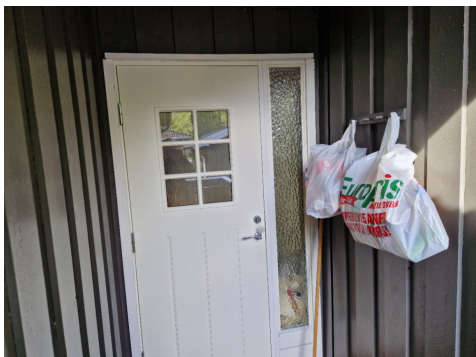
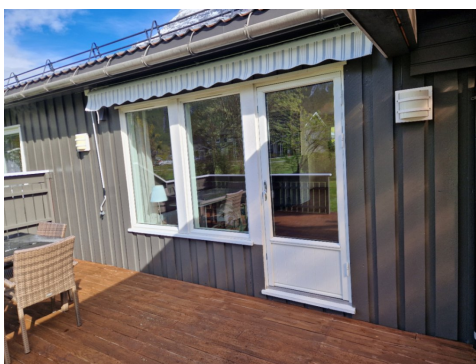
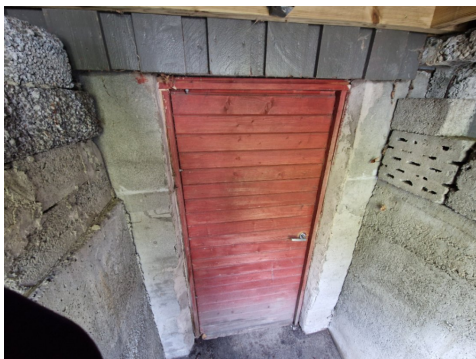
- Det er påvist avvik rundt innsettsdetaljer.

Manglende beslag og slitasje på døren øker risikoen for fuktpåvirkning og videre nedbrytning. Døren kan over tid få redusert funksjon og tetthet.

Det anbefales å montere beslag i underkant av ytterdøren for bedre fuktsikring. Videre bør kjellerdøren justeres eller vedlikeholdes, og slitte deler vurderes utbedret eller skiftet.

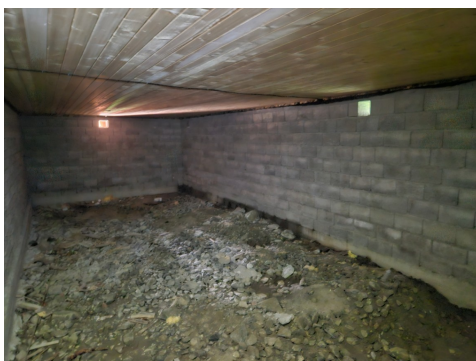
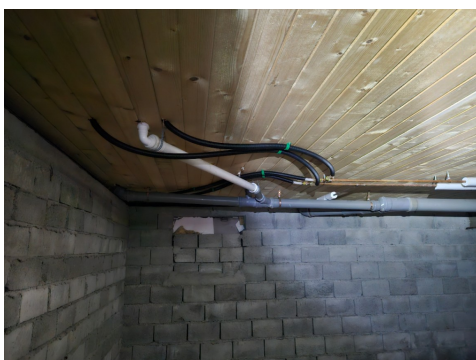
- Det er påvist indikasjoner på noe fuktgjennomtrenging inn i kjellermur.

Det ble registrert fuktopptrekk ved nederste del av veggene på befaringsdagen, samt saltutslag i betongsteinen som ligger mot terreng. Kjelleren har veggventiler flere steder. Behovet for re-drenering bør vurderes ut fra kjellerens bruk.

Saltutslag og fuktopptrekk kan over tid føre til skader på mur og dårligere klima.

- Det påviste fuktnivå gir grunn til å overvåke konstruksjonen jevnlig for å se utvikling over tid, og eventuelt foreta tiltak for å unngå fuktskader.

Det bør vurderes tiltak for å redusere fuktinntrengning, som forbedret drenering eller andre fuktsikringstiltak, for å unngå videre fuktskader og forringelse av konstruksjonen.

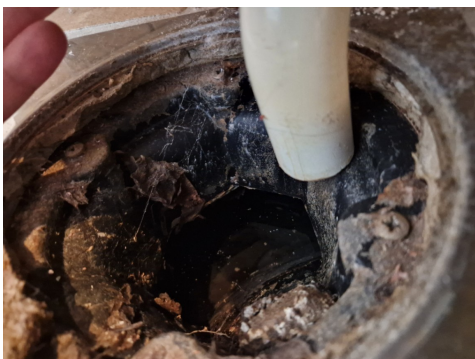
- Overvåk tilstanden jevnlig. For å få tilstandsgrad 0 eller 1 må slukløsningen skiftes ut og sannsynligvis må også membransjiktet skiftes/utbedres. Det er imidlertid vanskelig å si noe om tidspunktet for når dette er nødvendig.
- Eldre sluk av plast er ofte utsatt for lekkasjer og særlig i overganger. Eventuelle lekkasjer kan medføre fuktskader på tiliggende konstruksjoner.
- Det er viktig å merke seg at levetiden til en membran varierer basert på kvalitet, installasjon og bruk. Eldre membraner kan bli sprø og sprekke opp, noe som fører til at de mister sin vanntettende funksjon. Dette kan resultere i vannlekkasjer gjennom vegger og gulv og fuktskader.

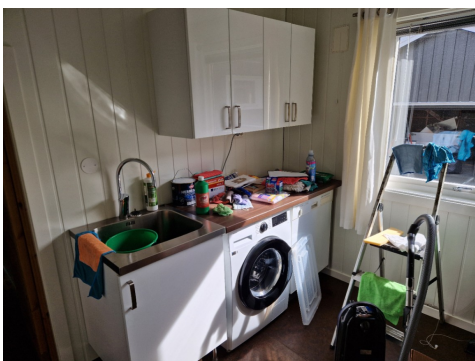
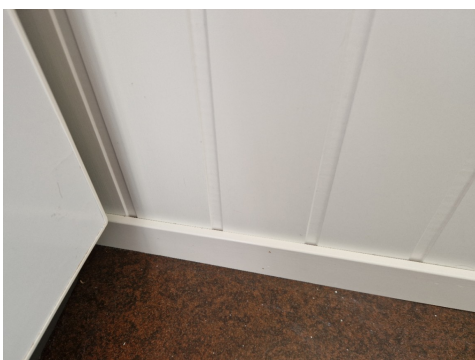
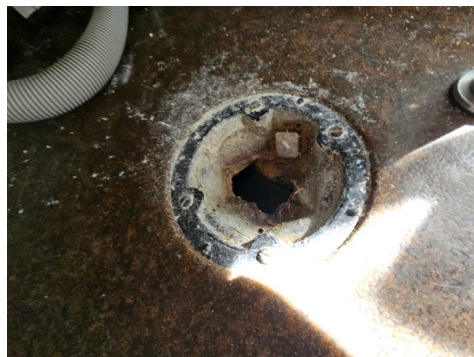
- Våtrommet har behov for omfattende oppgraderinger. For å sikre en løsning som oppfyller gjeldende krav, bør tettesjikt, sluk og røropplegg oppgraderes og dokumenteres.
- Manglende oppgradering av våtrommet medfører høy risiko for at konstruksjonene ikke vil tåle vanlig bruk av vann eller lekkasjer. Dette kan føre til fuktskader på tilstøtende konstruksjoner.

Kostnadsestimat: 200 000 - 500 000
