Fonnavegen 7, 6600 SUNNDALSØRA

Attraktiv familiebolig i Fonnavegen med alt på ett plan – 4 soverom, garasje og romslig tomt nær barnehage

Tilstandsrapport

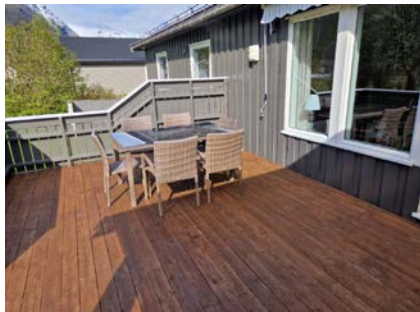
Det er etablert en veranda på en side av boligen. Verandaen er oppført med terrassebord, med rekkverk av stående trebord og håndløper.

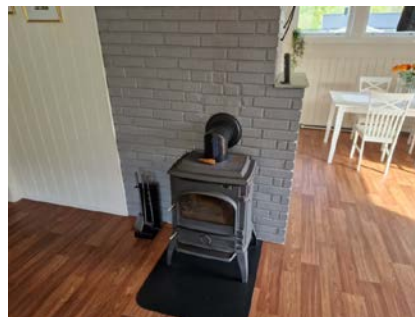
Boligen er utført med en elementpipe. I stuen er det montert en vedovn med dør.

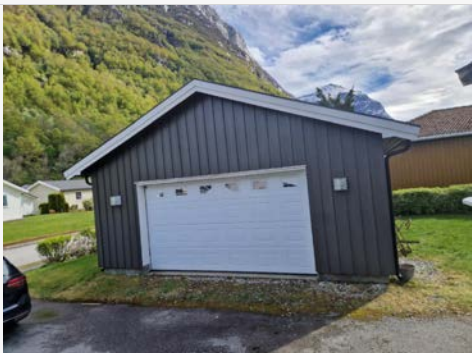
Garasje

Garasjen er oppført på støpt betongplate med ringmur. Veggkonstruksjonen er av bindingsverk som er kledd med stående bordkledning. Taket har saltak form som er tekket med pappshingel. Garasjen er utført med leddet-port, malte vinduer med 2-lagsglass, og malt ytterdør.
