Tilstandsrapport

Enebolig

Elvebakken 14, 1930 AURSKOG

Befaringsdato: 24.04.2026

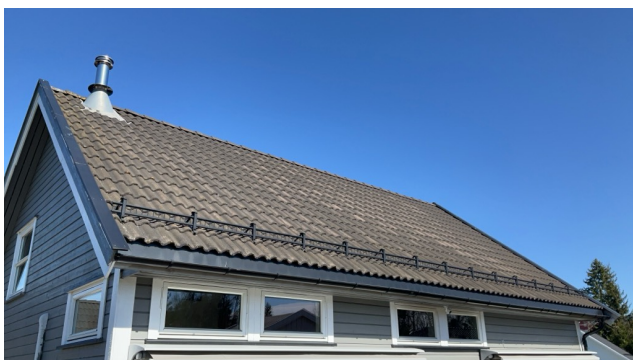
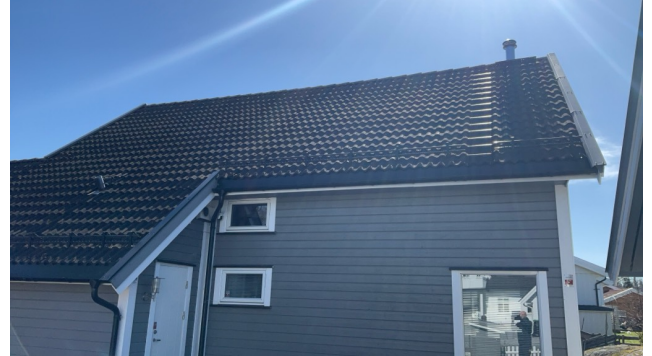
! TG 1 Nedløp og beslag

Beskrivelse
Takrenner, nedløp og beslag av metall. Fra byggeåret.
Det er snøfangere på begge sider av yttertaket.

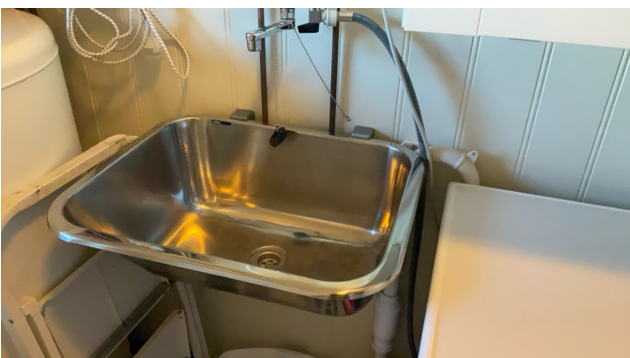
1. ETASJE > VASKEROM

! TG 1 Sanitærutstyr og innredning

Det ble gjort enkle fuktsøk med overflateinstrument Protimeter MMS på vaskerommet og det ble ikke påvist unormale fuktverdier.

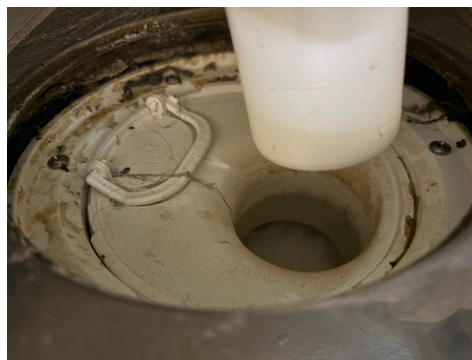
1. ETASJE > BAD/WC

! TG 1 Sanitærutstyr og innredning

Hulltaking er foretatt uten å påvise unormale forhold. Hulltaking ble foretatt i vegg fra entre mot baderommet. Det ble målt relativ luftfuktighet i vegg, det ble målt med stikkelektroder i treverk og det ble gjort visuell inspeksjon. Det ble ved målinger og visuell inspeksjon ikke påvist tegn på fuktskader.

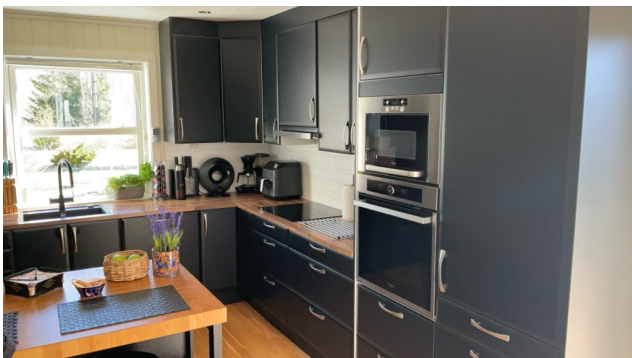
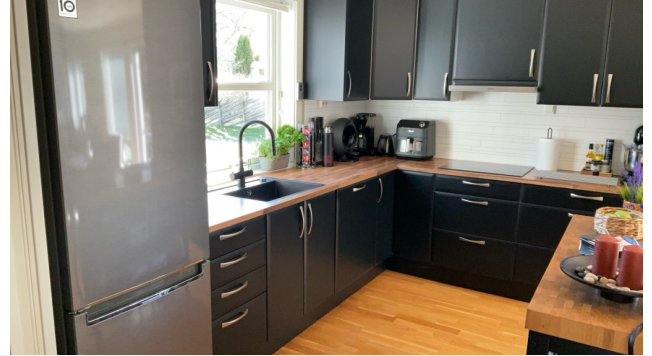
1. ETASJE > KJØKKEN

! TG 1 Avtrekk

Misfargingen bør vaskes vekk og området holdes under oppsikt for å avdekke eventuell videre utvikling.
Dersom misfargingen skyldes kondens, kan det medføre økt risiko for fuktskader og soppvekst i konstruksjonen.
Videre undersøkelser bør vurderes dersom problemet vedvarer.

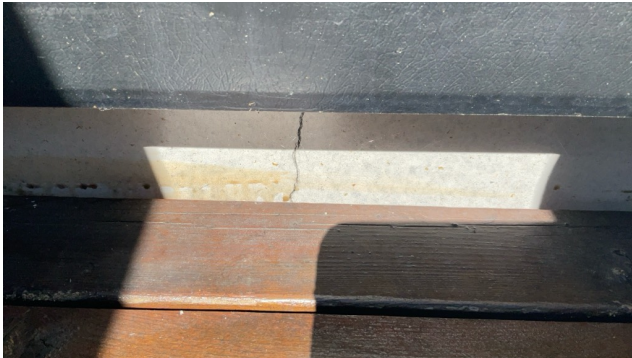
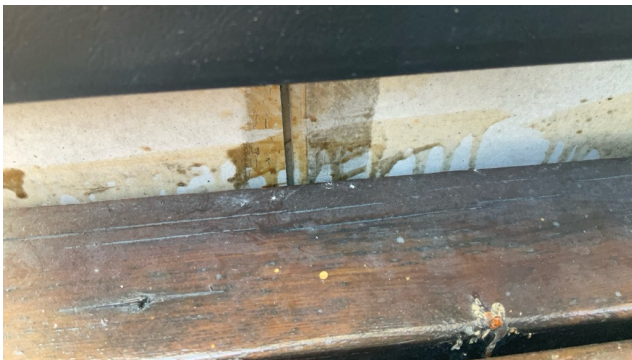
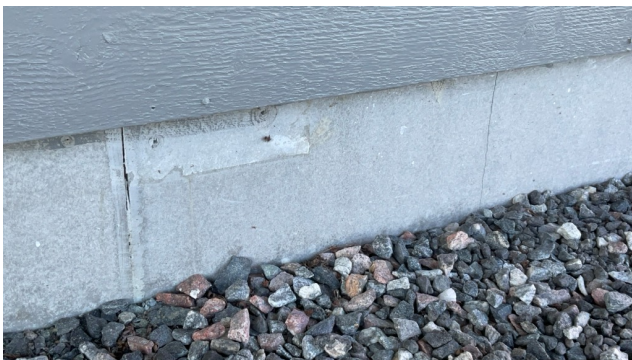
Det er stedvis riss i grunnmursplatene.

Grunnmurselementene bør fuges og tettes i skjøtene for å hindre vann- og fuktinntrenging, som kan føre til skader på konstruksjonen over tid.

Sprekker og riss bør følges opp med jevnlig observasjon for å avdekke eventuell utvikling eller nye skader.
