Sætervikveien 21, 8190 SØRFJORDEN

**Hytte med nydelig utsikt i vakre
Sørfjorden!**

Befaringsdato: 17.08.2023

Rapportdato: 22.08.2023

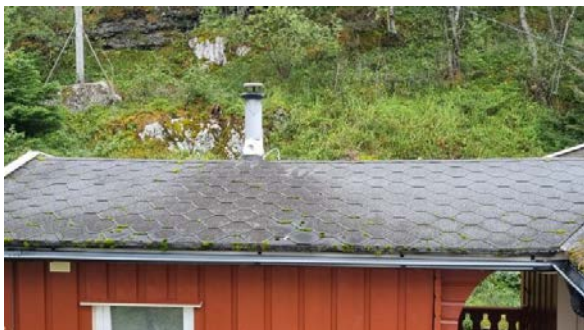
TC 3

Taket er tekket med asfaltshingel fra ca. 2003. Den nye asfaltshingelen er lagt opp på det opprinnelige taktekket.

Visuell besiktelse av taket.

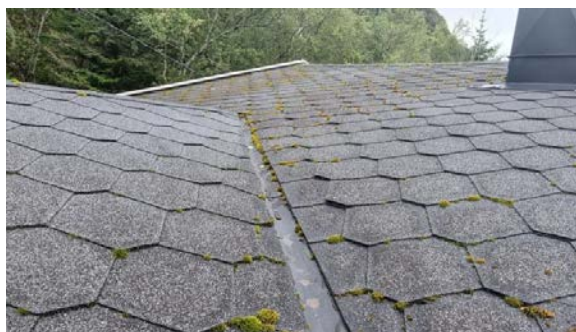
Visuell besiktelse av taket.

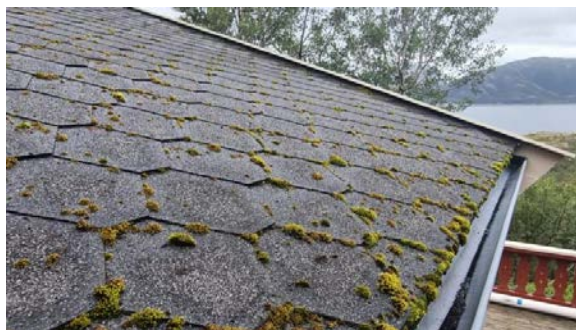
Visuell besiktelse av taket.

Fuktskader i himling i tilbygget del. Det ble her fuktmålt her ved befaring og forhøyede fuktverdier ble registrert (pågående lekkasje). Det er også fuktmerker i himling over kjøleskapet, samt ved pipen i kjøkken/stue. Det ble her fuktmålt ved befaring, men ingen forhøyede fuktverdier ble da registrert.

A-profilerte takplater av stål over tilbygget uthus inntil tilbygget. Disse platene har rust og bulker.

Stedvis begynnende råteskader i vindskibord mot nordøst.

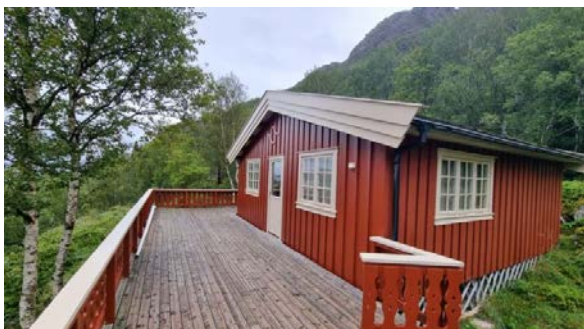
Terrasse på ca. 38 m² med malt stående rekkverk. Rekkverket har en høyde på ca. 81 cm.

Konstruksjon av tre fundamentert på peler av lettklinkerblokker.

Bilde av terrassen.

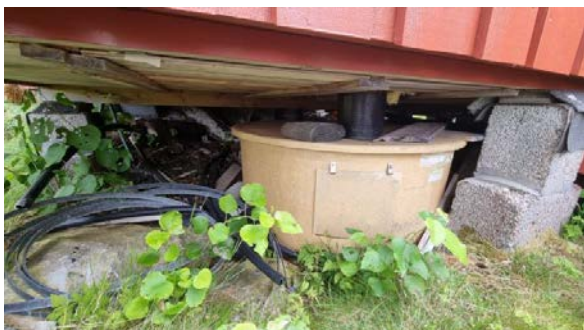
Tank under klosettet.

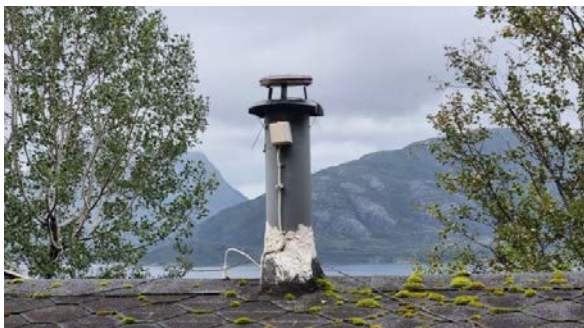
Lufting over tak.

- Det bør etableres tilfredsstillende tilluft til våtrom f.eks. luftespalte ved dør e.l.
- Elektrisk avtrekksvifte bør monteres for å lukke avviket.

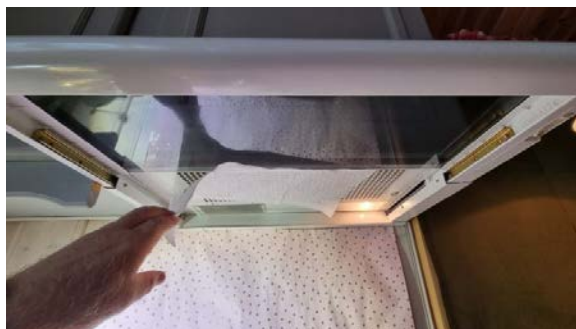
Funksjonstesting av det mekaniske avtrekket over komfyren.

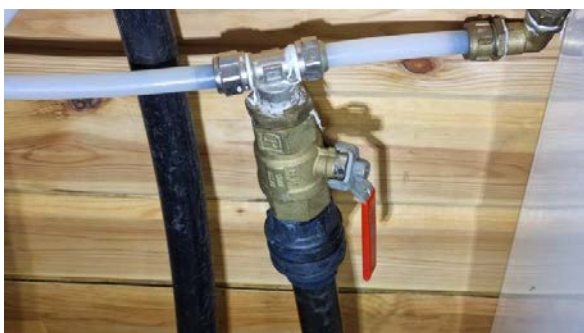
Kontroll av innvendig hovedstoppekran.

- Det bør etableres tilfredsstillende avrenning eller lekkasjesikring ved varmtvannstank.
- Det bør etableres tilfredsstillende el-tilkobling etter gjeldende forskrift.

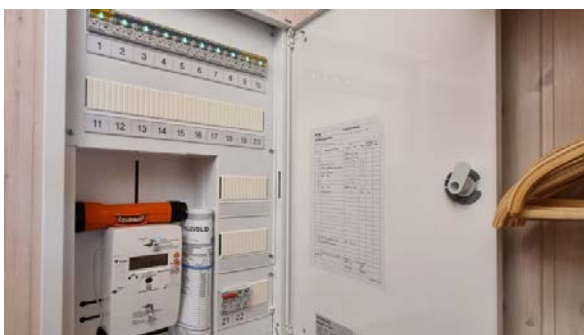
Jordingskabel under hytta er ikke gravd ned.

Kontroll av el-skapet og kursfortegnelse.

Da el-installasjonen aldri er blitt kontrollert , anbefales det en kontroll av el-installasjonen.

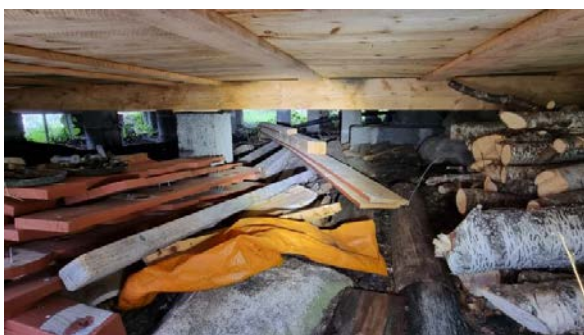
Kontroll av fundamenteringen under hytta.

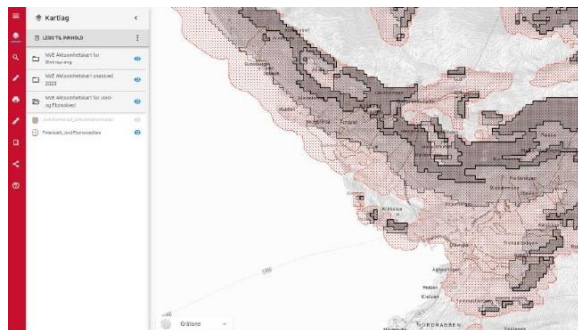
NGU's kart iht. skredfare i bratt terreng.
