Jernbaneveien 15, 1920 SØRUMSAND

**Sjarmerende og innholdsrik bolig i  
nydelig omgivelser. Behov for  
oppgradering. Garasje. Romslig,  
sentral tomt på 1,2 mål**

# Tilstandsrapport

Befaringsdato: 30.04.2025

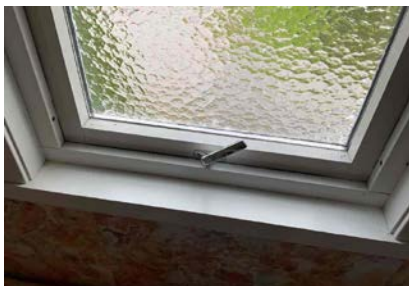
## Vinduer - 2

Bygningen har malte trevinduer med 3-lags glass.

- Karmene i vinduer er slitte og det er sprekker i trevirket.

- Det må foretas lokal utbedring.

Vinduene har tiltenkt funksjon, men med dårlig isolasjonsevne og vedlikehold og må regnes med å skiftes ut over tid.

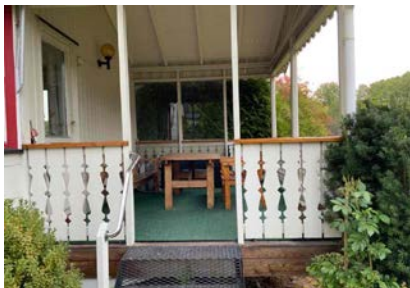
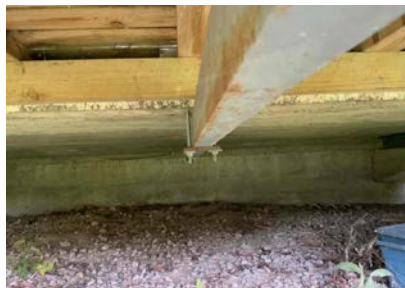
## Utvendige trapper

Frittstående ståltrapp.

- Rekkverk må monteres for å lukke avviket.

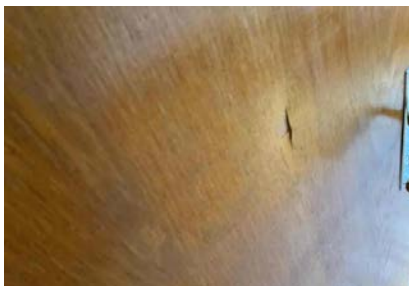
### 1. ETASJE > BAD

Hulltaking er foretatt uten å påvise unormale forhold.

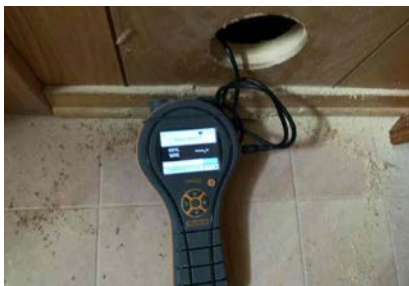
## LOFTETASJE > BAD

Hulltaking er foretatt uten å påvise unormale forhold.

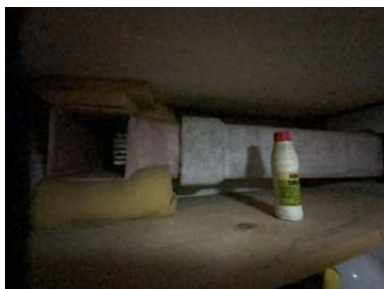
## TG 1 Varmesentral

Det er installert varmepumpe.

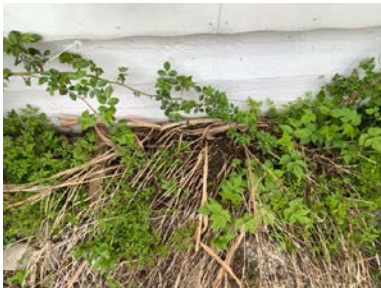
## TG 2 Grunnmur og fundamenter

Bygningen har grunnmur i lettklinkerblokker. Det er stripefundamenter av betong under grunnmur.

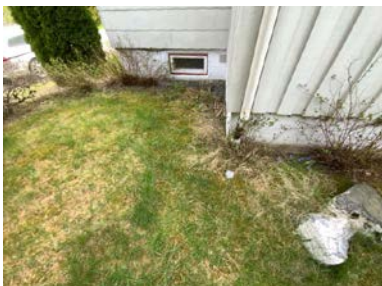
## Utvendige vann- og avløpsledninger

Utvendige avløpsrør er av støpejern. Utvendige vannledninger er av plast (PEL). Det er offentlig avløp via private stikkledninger. Det er offentlig vannforsyning via private stikkledninger, og er fra 1960.

Det tas spesifikk forbehold om tilstand av vann og avløpsrør som beskrevet, da disse er skjult under boligen. Alder er derfor en indikasjon om tilstanden på rørene.

- Avløpsanlegget må sjekkes
