# Tilstandsrapport

Tomannsbolig

Havengvegen 19 , 7350 BUVIKA

Befaringsdato: 27.01.2026

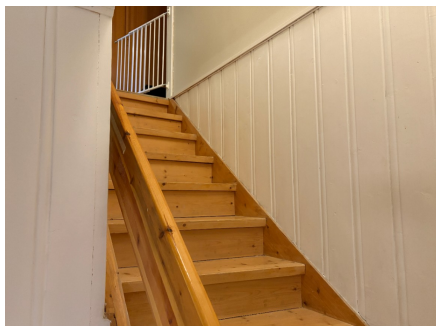
## TG 1 Innvendige trapper

Boligen har lakkert tretrapp. Trapp fungerer som tiltenkt.

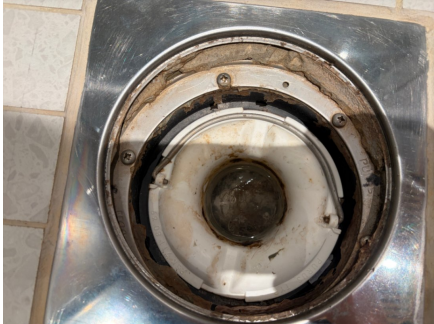
### 🔧 TG 1 Sluk, membran og tettesjikt

Sluket er et plastsluk og ingen tegn på skader blir registrert. Kontrollen er følgelig begrenset og det forventes da at membran er benyttet som fuktsikring bak og under flis og er påført på en fagmessig god måte etter leggeanvisning.
