Havengvegen 19, 7350 BUVIKA

**Lekker familiebolig med flott  
utsikt og fine uteområder |  
Betydelig oppgradert i nyere tid |  
Garasje og carport**

**Salgsobjekt:** Tomannsbolig  
**Eierform:** Eiet  
**Byggeår:** 1975  
**BRA-i/BRA Total** 193/216 kvm  
**Tomtstr.:** 792.1 kvm  
**Soverom:** 4  
**Antall rom:** 5  
**Gnr./bnr.** Gnr. 4, bnr. 64  
**Oppdragsnr.:** 1710260025

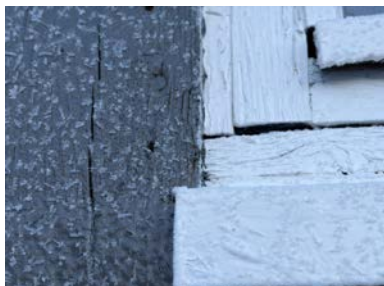
Synlige slitasjer på utvendig karm

Utskifting av vinduer over 30 år er påregnelig.

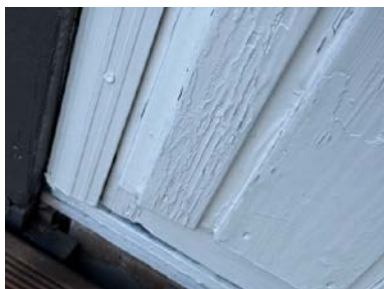
Synlig slitasje på balkongdør.

- Det må påregnes noe vedlikehold og at enkelte dører må skiftes ut.

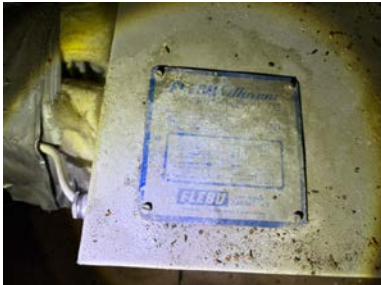
Eldre aggregat plassert på kaldloft.

Utskiftinger/ service anbefales selv om anlegget fungerer pr. dato.
