# Tilstandsrapport

📍 Solhellinga 43C , 2315 HAMAR

# gnr. 1, bnr. 4224

Rapportdato: 14.01.2026

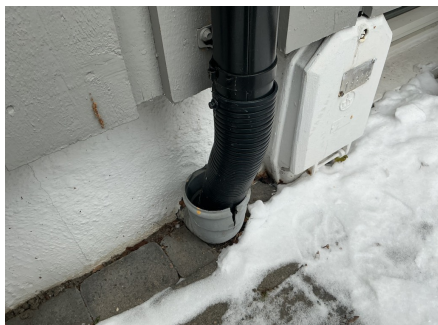
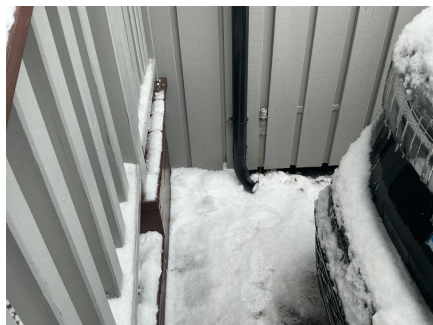
### Nedløp og beslag

Takrenner og nedløpsrør i metall.

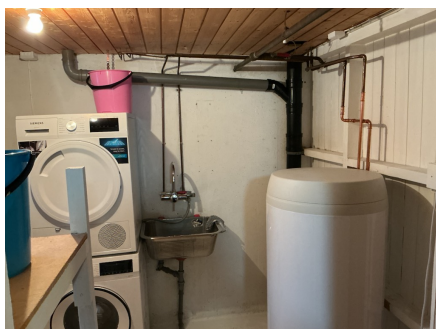
Det er ikke fremlagt dokumentasjon på utførelse av våtrommet.

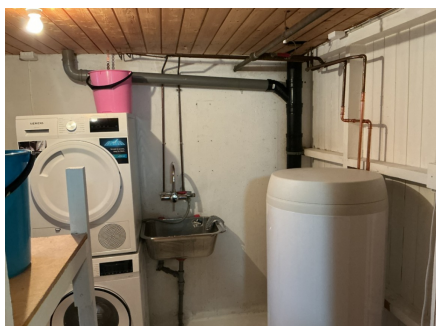
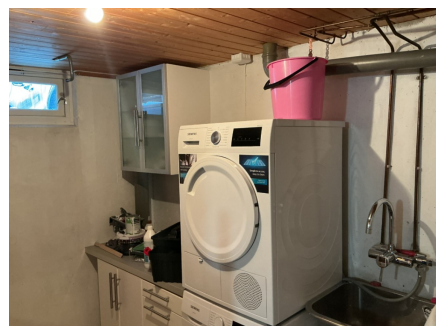
#### TG 1 Overflater vegger og himling

Veggflater av malt mur og delevegger i åpen trekonstruksjon. Himlingsflater av panel.

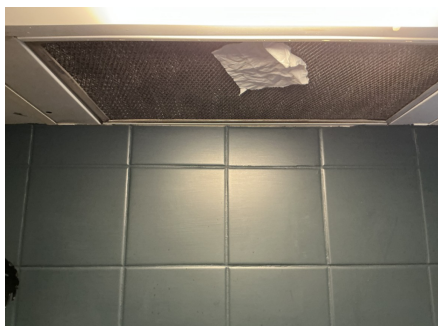
### **TG 1** Avtrekk

Ventilator i overskap. Kjøkkenventilatoren er testet med papir og det registreres sug i kanalen.

Avtrekkseffekten er testet med papir.

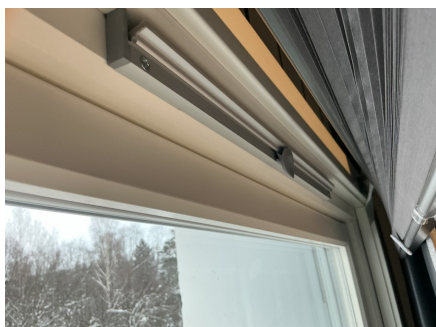
## Ventilasjon

Naturlig ventilering med spalteventiler i vindu. Periodvis mekanisk avtrekk fra bad og kjøkken. Det er ved befaring ikke avdekket symptomer på mangelfull ventilasjon. Ventilering ved åpning av vinduer bør påregnes og videre tiltak bør iverksettes ved behov.
