Solhellinga 43 C, 2315 HAMAR

**Pent og velholdt rekkehus i  
familievennlig og attraktiv  
boligområde. Vestvendt terrasse  
og hage. Elbil-lader og garasje.**

| Tilstandsrapport ..... | 55 |

Befaringsdato: 09.01.2026

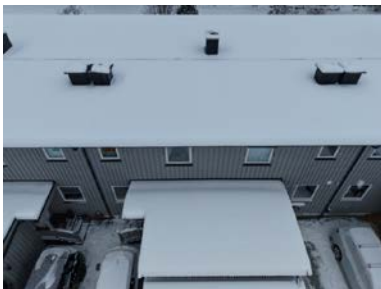
Taktekking var snødekt befaringsdagen, og det var ikke mulig å verifisere materialtype, utførelse eller alder. Forholdet gir begrenset kontrollgrunnlag, og eventuelle slitasjer, skader eller svakheter i tekkingen kan ikke vurderes. Dersom forholdet forblir uendret, er det økt risiko for at skjulte feil eller skader i taktekkingen ikke avdekkes i tide, med påfølgende risiko for skadeutvikling på undertak og tilstøtende konstruksjoner.

Taktekking var snødekt befaringsdagen

- Det bør foretas nærmere undersøkelser av taktekking når taket er snøfritt.

Taktekking bør kontrolleres når snøforholdene tillater visuell inspeksjon. En slik kontroll vil gi grunnlag for å fastslå materialtype, tilstand og restlevetid, samt eventuelt behov for vedlikehold eller utbedring.

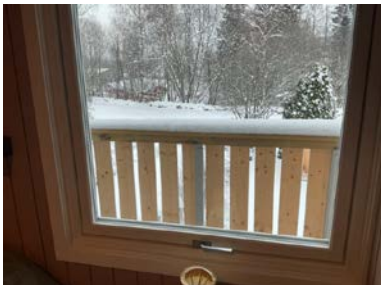
Soveromsvindu tar i karm ved åpning/lukking.

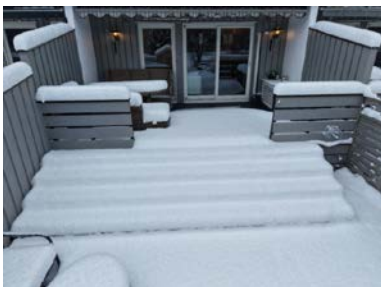
Terrassen var dekket av snø ved befaring, og det har derfor ikke vært mulig å vurdere overflater, konstruksjon eller eventuelle skader. Forholdet gir begrenset kontrollgrunnlag, og skjult slitasje/skader kan ikke utelukkes. Dersom forholdet forblir uendret, er det økt risiko for at eventuelle skader ikke avdekkes i tide, med påfølgende risiko for skadeutvikling på terrassen og tilstøtende konstruksjoner.

Snødekt terrasse.

Terrassen bør kontrolleres når snøforholdene tillater visuell inspeksjon. En slik kontroll vil gi grunnlag for å vurdere tilstand, sikkerhet og eventuelt behov for vedlikehold eller utbedring.

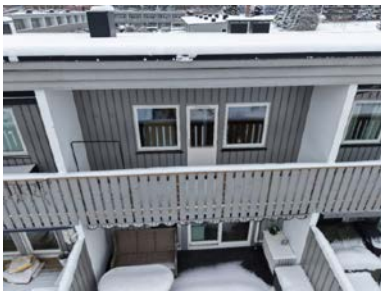
Balkongen var dekket av snø ved befarings, og det har derfor ikke vært mulig å vurdere overflater, konstruksjon eller eventuelle skader. Forholdet gir begrenset kontrollgrunnlag, og skjult slitasje/skader kan ikke utelukkes. Dersom forholdet forblir uendret, er det økt risiko for at eventuelle skader ikke avdekkes i tide, med påfølgende risiko for skadeutvikling på terrassen og tilstøtende konstruksjoner.

Snødekt balkong.

Balkongen bør kontrolleres når snøforholdene tillater visuell inspeksjon. En slik kontroll vil gi grunnlag for å vurdere tilstand, sikkerhet og eventuelt behov for vedlikehold eller utbedring.

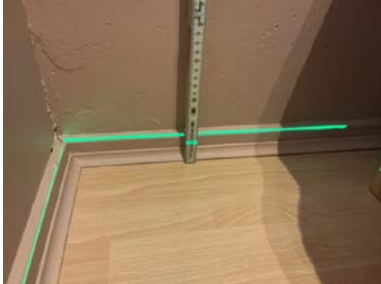
Det er registrert lokalt nivåavvik på ca. 12 mm over 2 meter på soverom, samt et samlet nivåavvik på ca. 19 mm i stue. Det er i tillegg registrert knirk i gulv i flere rom i både 1. og 2. etasje. Forholdene vurderes å være påregnelige ut fra byggets alder og byggeskikk på oppføringstidspunktet (byggeår 1975). Risikoen er i hovedsak knyttet til redusert brukskomfort, og det er ikke registrert forhold som indikerer pågående skadeutvikling i etasjeskillene.

Etasjeskiller er kontrollert med nivelleringslaser.

Forholdene kan normalt aksepteres ved fortsatt bruk. Det anbefales å følge utviklingen over tid, og eventuelle tiltak kan vurderes dersom skjevheter eller knirk oppleves sjenerende eller forverres.

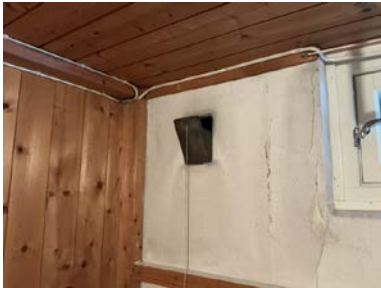
Klappventil for naturlig ventilasjon av rommet.

Ventilasjonsforholdene bør forbedres for å sikre bedre uttørking ved bruk, for eksempel ved etablering av mekanisk avtrekk eller annen egnet løsning tilpasset rommets bruk.

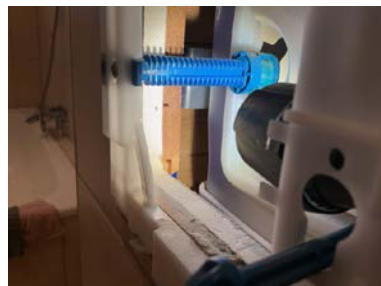
Innebygd sisterner har ikke sealinbag.
