# Tilstandsrapport

Boligbygg med flere boenheter

Ulåsveien 7, 3258 LARVIK

Befaringsdato: 24.10.2025

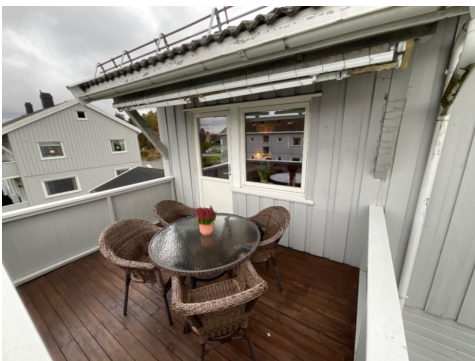
Balkong

Økt fare for råte og videre forvitring av treverket.

Manglende sikkerhet i henhold til dagens krav til rekkverkshøyde.

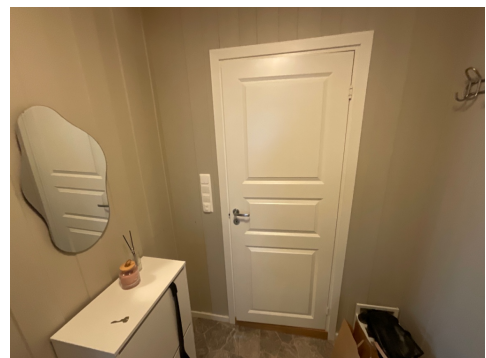
Baderomsdør

Innvendig har boligen malte glatte dører til soverommene og til baderommet er det en malt fyllingsdør med tre speiler montert samtidig med oppgraderingen av baderommet i 2018.

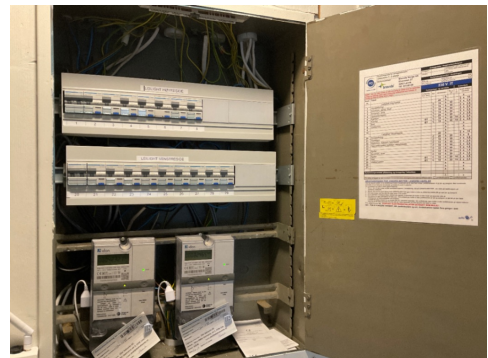
Sikringsskap i felles trappegang

10. Er det tegn på at kabelinnføringer og hull i inntak og sikringsskap ikke er tette, så langt dette er mulig å sjekke uten å fjerne kapslinger?  
**Nei**
11. Finnes det kursfortegnelse, og er den i samsvar med antall sikringer?  
**Ja**
12. Foreta en helhetsvurdering av det elektriske anlegget, dets alder, allmenne tilstand og fare for liv og helse. Bør det elektriske anlegget ha en utvidet el-kontroll?  
**Nei**
