# Tilstandsrapport

Fritidsbolig

Skeivstadvegen 14, 8723 HUSBY

Befaringsdato: 14.02.2025

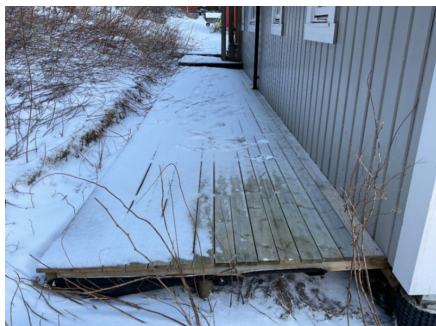
## TG 3 Utvendige trapper

Utvendig tretrapp i impregneret konstruksjonsvirke.

- Rekkverk må monteres for å lukke avviket.

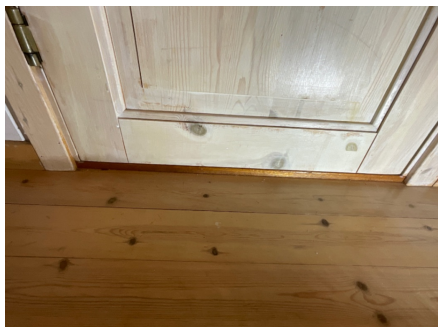
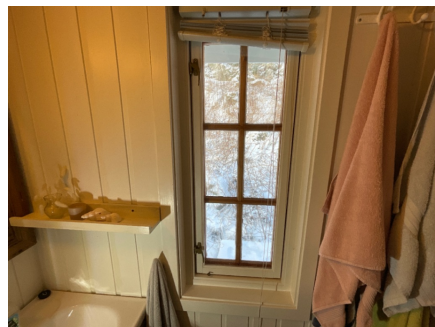
- Det er mulighet for at det kan forekomme vannlekkasje på våtrommet hvor vann ikke vil gå til sluk.
- Det er uegnede materialer i våtsoner

- Det bør etableres tilfredsstillende tilluft til våtrom f.eks. luftespalte ved dør e.l.
- Elektrisk avtrekksvifte bør monteres for å lukke avviket.
- Bedre ventilering må etableres.

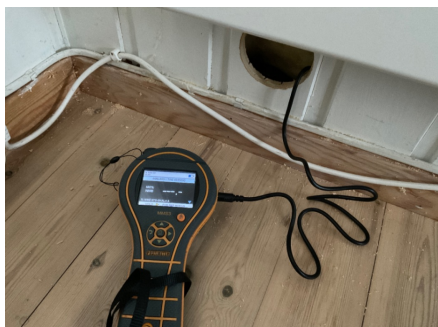
### TG 0 Tilliggende konstruksjoner våtrom

Hulltaking er foretatt uten å påvise unormale forhold. Hulltaking er foretatt i stue mot bad.. Fuktkvotemåling (vekt%) i konstruksjonen ble målt til 0.

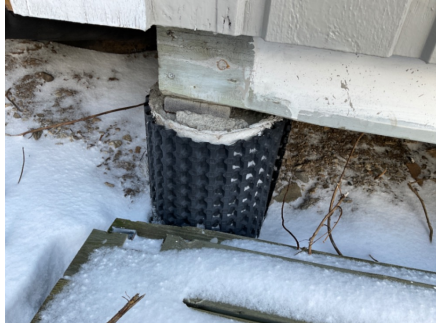
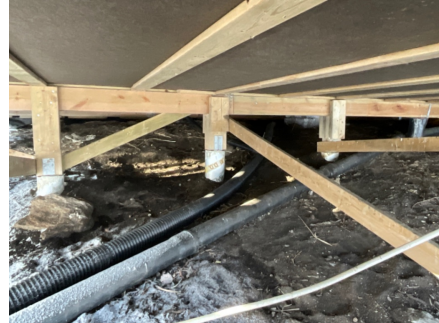
## TG 2 Terrenghorhold

Tildels sterkt hellende terreng i bakkant av fritidsboligen og lett hellende forøvrig.
