Skeivstadvegen 14, 8723 HUSBY

**Koselig fritidseiendom, beliggende på vakre Tomma, bestående av hytte, naust, våningshus/enebolig.**

Befaringsdato: 14.02.2025

Rapportdato: 27.02.2025

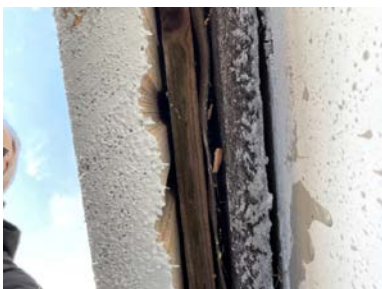
## TG 1 Takkonstruksjon/Loft

Punktet må sees i sammenheng med Taktekking

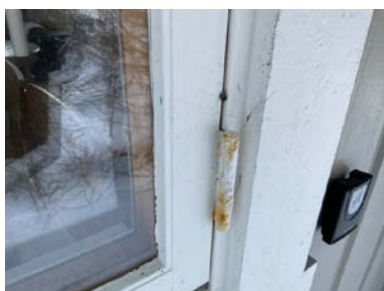
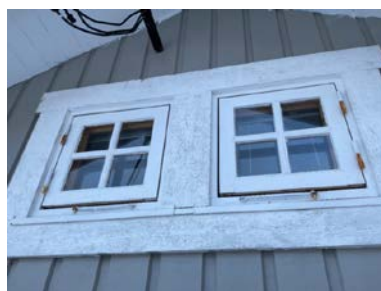
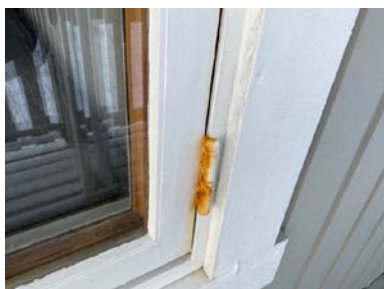
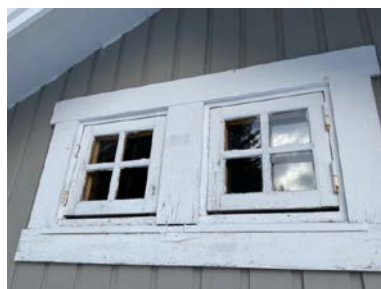
## TG 2 Vinduer

- Karmene i vinduer er slitte og det er sprekker i trevirket.
- Det er påvist andre avvik:

Gjelder spesielt rundt hemsvinduer. Mye rust på hengsler.

Normalt vedlikehold, maling/smøring påregnes.

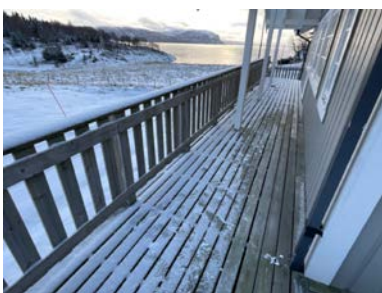
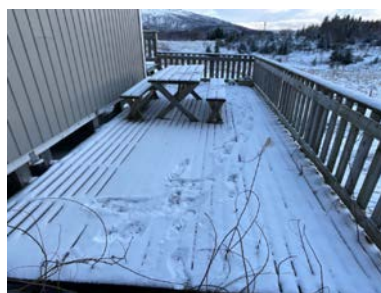
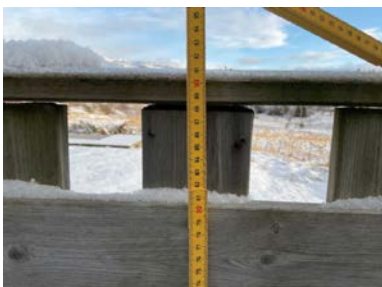
## **Balkonger, terrasser og rom under balkonger**

- Det er ikke krav om utbedring av rekkverkshøyde opp til dagens forskriftskrav.

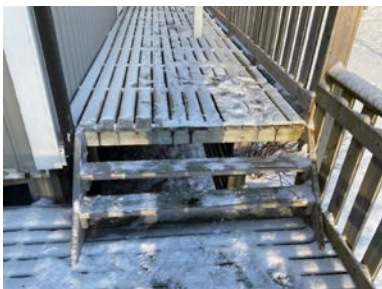
Gjelder på venstre side og øverste del på høyre side.

- Rekkverk må monteres for å lukke avviket.

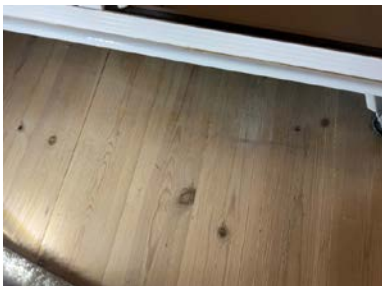
- Det er mulighet for at det kan forekomme vannlekkasje på våtrommet hvor vann ikke vil gå til sluk.
- Det er uegnede materialer i våtsoner

- Uegnete materialer må fuktbeskyttes/utskiftes.

Det bør legges nytt gulv med riktig fall og med membran/ tettesjikt.

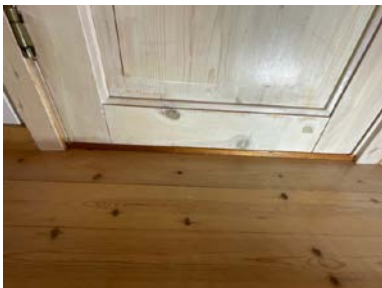
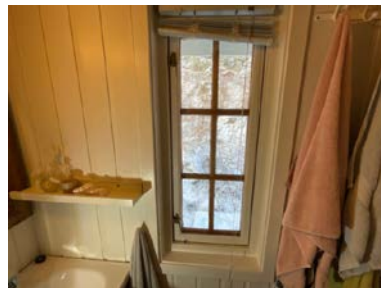
### TG 3 Sluk, membran og tettesjikt

- Det må foretas utbedring for å unngå fuktskader i konstruksjonen.
- Overvåk tilstanden jevnlig. For å få tilstandsgrad 0 eller 1 må slukløsningen skiftes ut og sannsynligvis må også membransjiktet skiftes/utbedres. Det er imidlertid vanskelig å si noe om tidspunktet for når dette er nødvendig.
- Tilgang til sluk må bedres både for inspeksjon og rengjøring.

- Det bør etableres tilfredsstillende tilluft til våtrom f.eks. luftespalte ved dør e.l.
- Elektrisk avtrekksvifte bør monteres for å lukke avviket.
- Bedre ventilering må etableres.

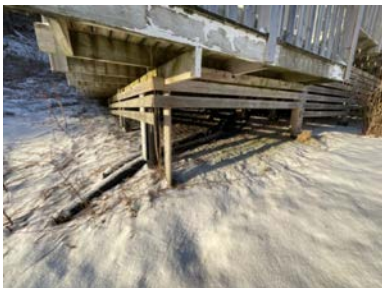
### TG 2 Fuktsikring og drenering

- Det mangler, eller på grunn av alder er det sannsynlig at det mangler, utvendig fuktsikring av grunnmuren ved kjeller/underetasje.

Holdes under oppsikt.

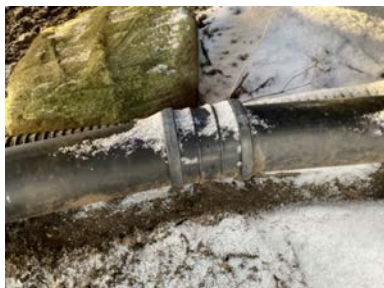
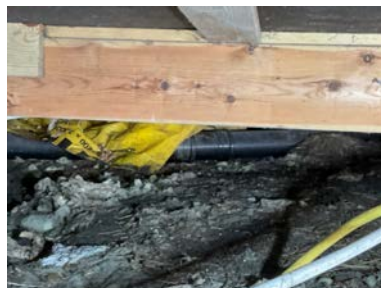
## TG 2 Terrengforhold

Tildels sterkt hellende terreng i bakkant av fritidsboligen og lett hellende forøvrig.

Terreng bør justeres slik at det er fall ut fra vegger. Overflate vann skal ledes vekk fra konstruksjonen for å unngå unødvendig fuktbelastning på utvendig fuktsikring og drenering.
