Tilstandsrapport

Fritidsbolig

Refsahlveien 103, 1634 GAMLE FREDRIKSTAD

Befaringsdato: 04.12.2024

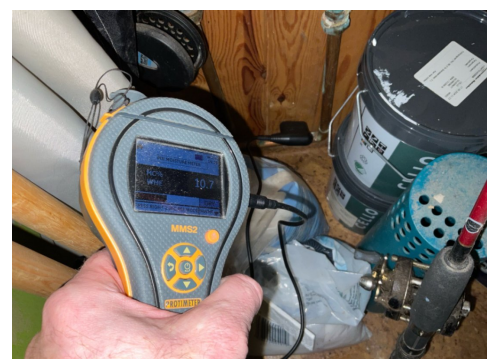
Manglende membran gir økt fare for fukt og sopp-skader i tilstøtende konstruksjoner og kan føre til et dårlig innemiljø. Utbedres i sammenheng med oppgradering av våtrom.

Kostnadsestimat: Under 10 000

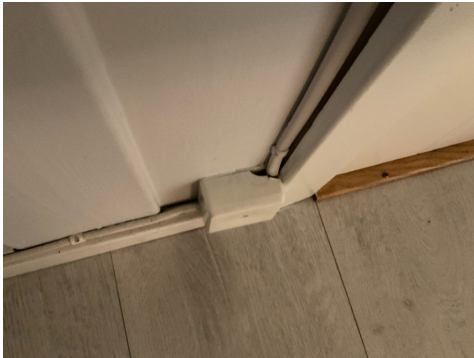
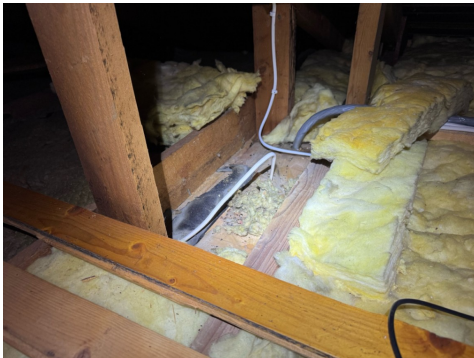
Estimatet er ikke en bekreftet sum på eventuelle kostnader for å få anlegget godkjent, men en antatt sum til en elkontroll og mindre utbedringer. Beløpet vil variere ut i fra hvilke tiltak som må utføres for at anlegget blir godkjent og kan og i noen tilfeller vil overstige estimatet.

Kostnadsestimat: 50 000 - 100 000
