# Tilstandsrapport

Enebolig

Nyheimvegen 10, 2817 GJØVIK

Befaringsdato: 15.07.2025

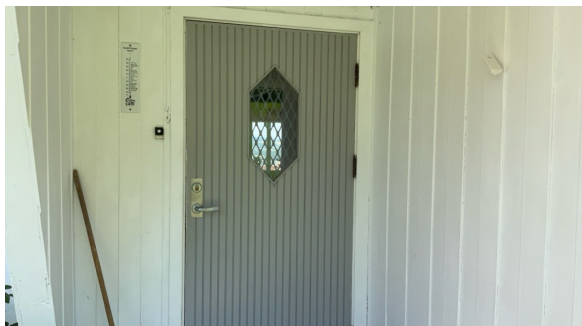
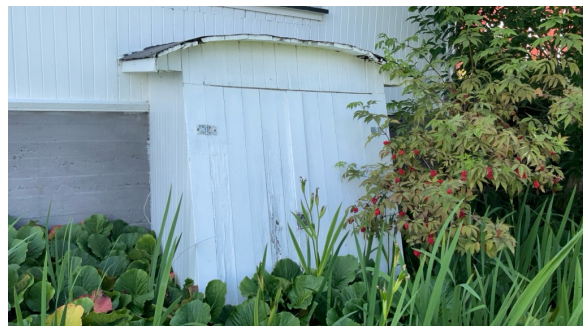
Eldre kjellerdør var ikke i bruk på befaringsdagen - tiltak må påregnes.

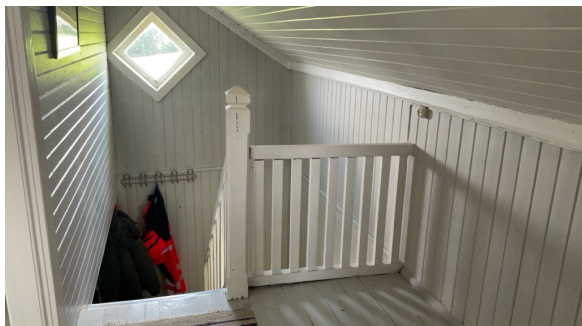
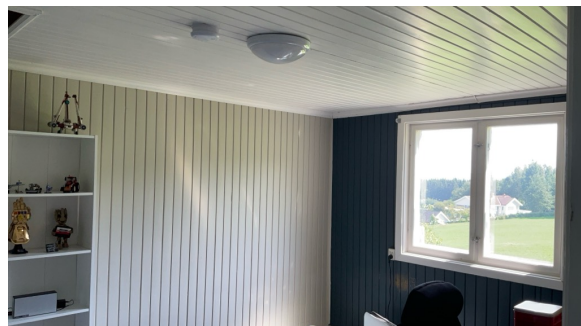
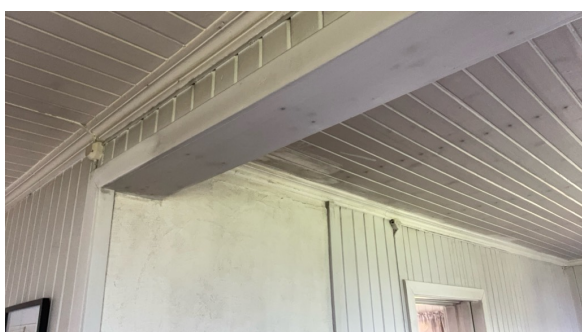
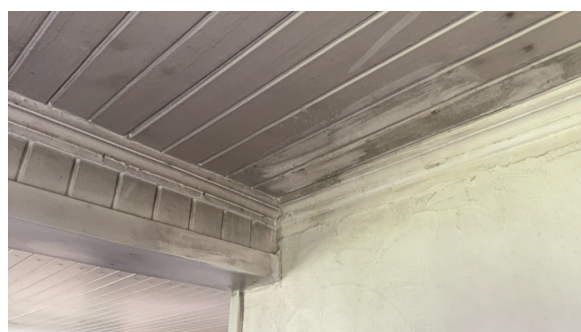
## Etasjeskille/gulv mot grunn

- Målt høydeforskjell på over 30 mm gjennom hele rommet. Tilstandsgrad 3 gis med bakgrunn i standardens krav til godkjente måleavvik.

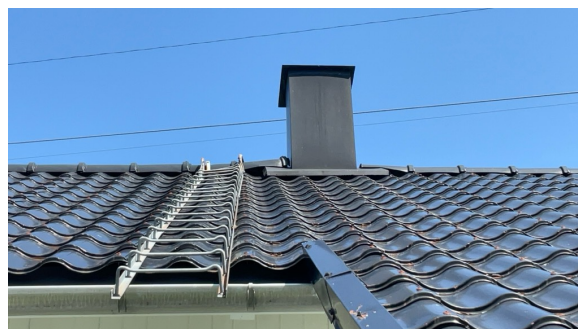
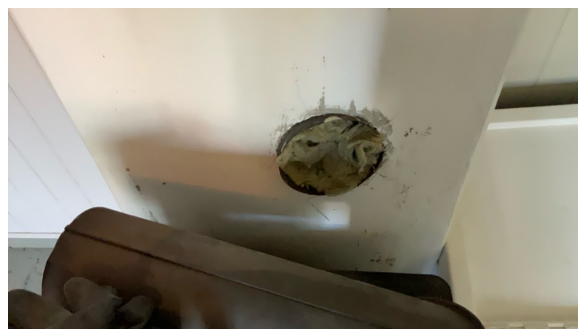
Murt pipe i eldre teglstein. Ildsted er montert i stue og 2. etasje. En frakoblet ovn i 2. etg bør enten tilkobles/skiftes/hull bør tettes/mures. Pipe er besiktiget fra bakkenivå og synlige overflater innvendig i bolig. Det anbefales ytterligere undersøkelser av piper og ildsteder ved omsetning av boliger. Det anbefales på generell basis alltid en kontroll av piper og ildsteder ved omsetning av boliger. Det gjøres oppmerksom på at det er det lokale brann- og feiervesen som fører tilsyn med piper og ildsteder i hver enkelt kommune. Ovner og oppvarmingskilder er ikke funksjonstestet av taksmann.

Hull etter sotrør bør tettes eller varmekilde bør tilkobles.

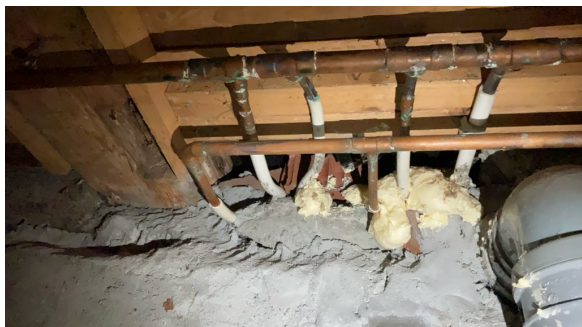
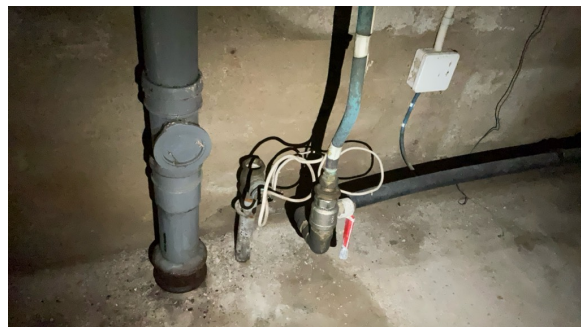
## 1 TG 2 Avløpsrør

Plast. VVS anlegg er ikke den bygningssakkyndiges kompetanseområde. Det gjøres oppmerksom på at herværende kontrollen kun er en stikkprøvekontroll, og gir ingen garanti for at anlegget er feilfritt.

- Det er ikke behov for utbedringstiltak siden anlegget fungerer i dag, men ut ifra alder kan skader plutselig oppstå på eldre anlegg.
- I forbindelse med oppgradering av våtrom vil det være naturlig med utskiftning av rør.

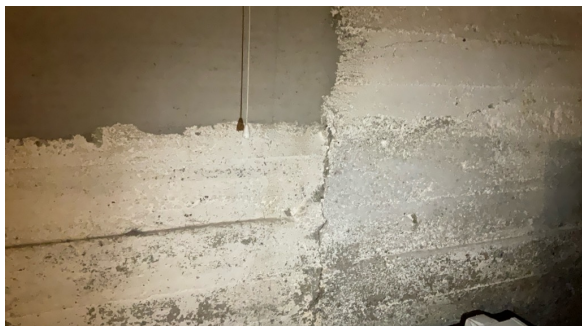
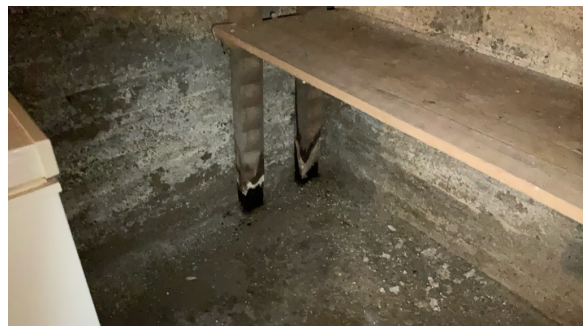
## TG 2 Terrenghold

Tomten er flat og skrånet, noe terrassert.

Viktig å lede vann bort fra fundamentene. Dette for å unngå belastning på mur/betong, hindre vanninntrenging og bevare lang brukstid på bygningsdelene under bakken. Fukt inn i konstruksjoner vil potensielt kunne føre til kapilærsug/fuktopptrekk i konstruksjoner rundt og kunne påføre store skader og kostnader.
