Nyheimvegen 10, 2817 GJØVIK

**Sjelden mulighet! Småbruk med idyllisk tun og sentral beliggenhet i Gjøvik - tomt på ca. 21 daa - flott Mjøsutsikt!**

| Tilstandsrapport ..... | 54 |

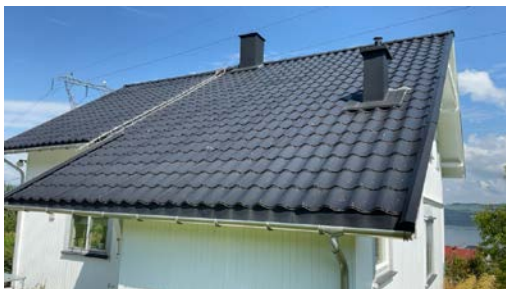
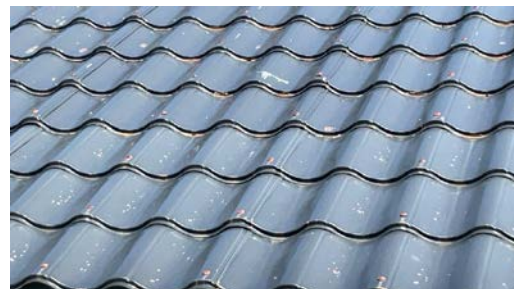
Taket er tekkt med metallplater. Rustflekker registrert flere steder.

Gjennomføringer i takteking er svake punkt og risikoen for skader er høy.

- Overvåk tilstanden jevnlig. For å få tilstandsgrad 0 eller 1 må tekkingen skiftes ut, men tidspunktet for når dette er nødvendig er vanskelig å si noe om.

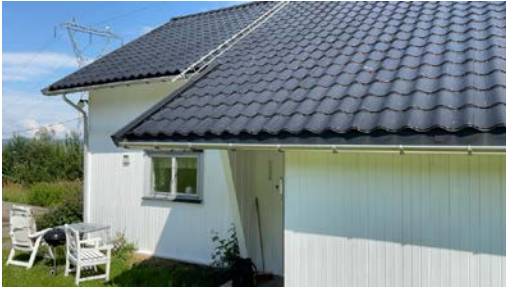
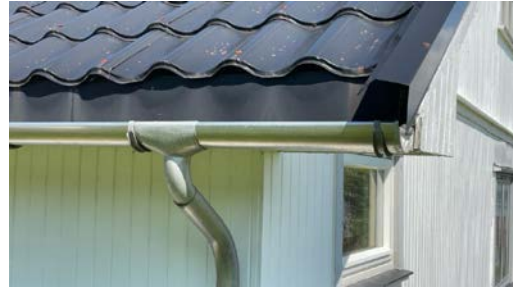
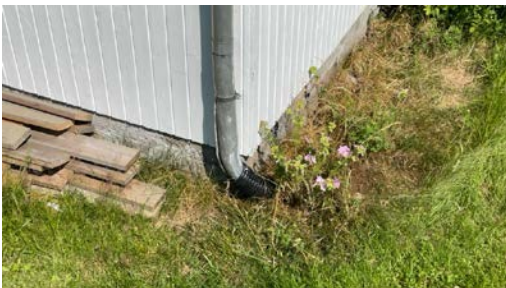
### 🕒 TG 2 Nedløp og beslag

Utvendige beslag, takrenner og nedløp i metall. Vindskier og toppbord i treverk. Takrenner, nedløp og beslag med normal bruksslitasje.

Det bemerkes at kontrollen ble utført fra bakkenivå. Ingen store avvik ble registrert, bortsett fra normal bruksslitasje. Det var oppholdsvær på befaringsdagen, slik at renner og nedløpsrørens funksjon var vanskelig å stadfeste med sikkerhet. Det er behov for jevnlig kontroll av eldre takrenner, nedløpsrør og beslag.

Snøfangere anbefales montert.

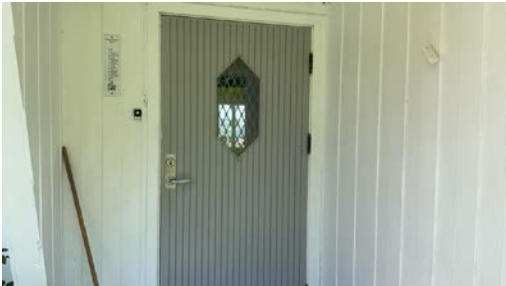
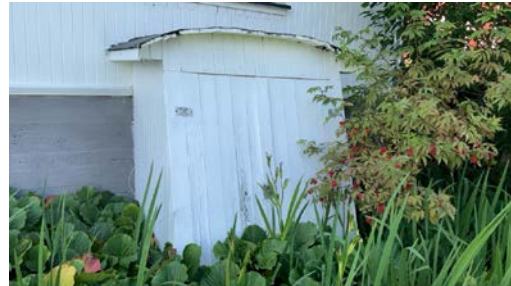
Eldre kjellerdør var ikke i bruk på befaringsdagen - tiltak må påregnes.

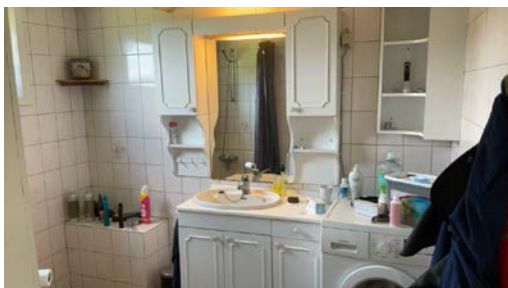
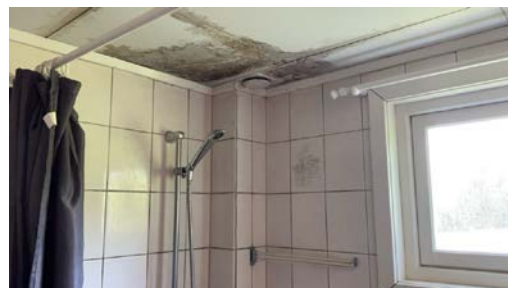
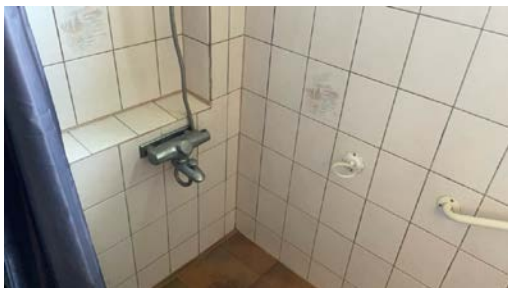
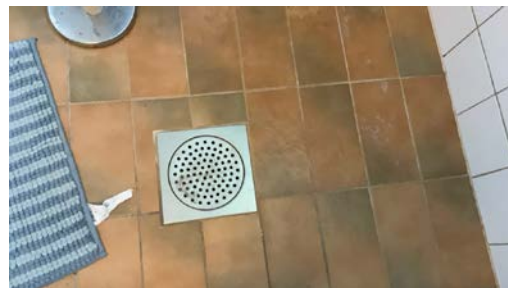
### 1. ETASJE > BAD

#### Tilliggende konstruksjoner våtrom

Hulltaking er ikke foretatt da det er påvist andre avvik som tilsier at rommet står foran en rehabilitering.

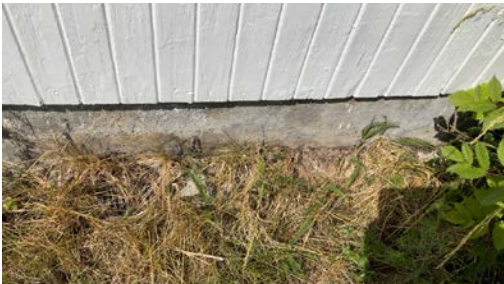
### TG 2 Grunnmur og fundamenter

Grunnmur er utført i støpt betong.

- Det er registrert horisontalriss som er symptom på jordtrykk.
- Grunnmuren har sprekkdannelser.
