Saurevegen 18, 2270 FLISA

Tilstandsrapport

Befaringsdato: 09.01.2025

ENEBOLIG

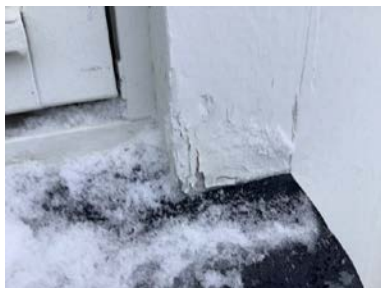
Omrømming rundt vinduer er ført helt ned til vannbrett, og dette medfører økt risiko for råteskader da omrømming kan trekke opp fukt fra vannbrett. Det er ikke lufting bak bordkledning.

Omramming er ført helt ned til vannbrett.

Det bør etableres spalte mellom omrømming og vannbrett slik at fukt ikke kan trekkes opp fra vannbrett.

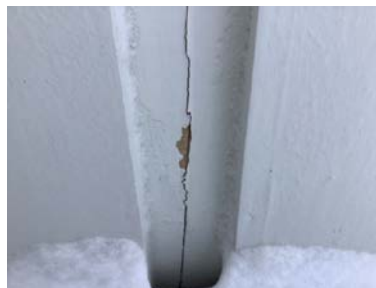
Eksempel på sprukket bordkledning.

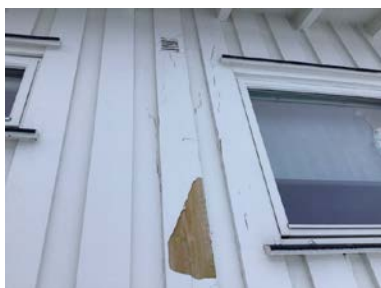
Eksempel på løsnet maling.

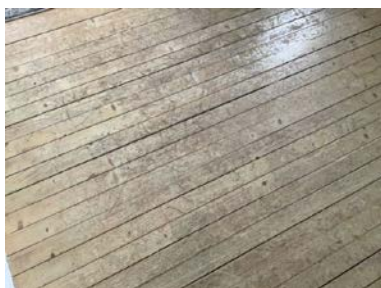
Det er i hovedsak helhetlige overflater, men det er en del slitasje i furugulv.
Det er noe grov utførelse av sparkel på kjøkken.
Det er skader i tapet og slitasje på overflater på et soverom.

Eksempel på slitasje i furugulv.

- Det må foretas tiltak for å lukke avviket.

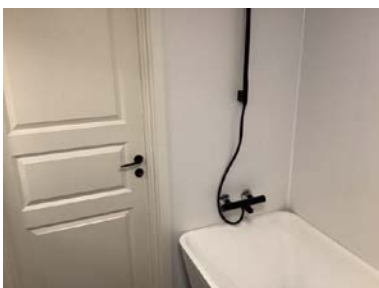
KJELLER > BAD

Dør er plassert i den definerte våtsonen ved badekar.

Det bør monteres en skjermvegg på kanten av badekaret som forhindrer vannsprut mot dør.

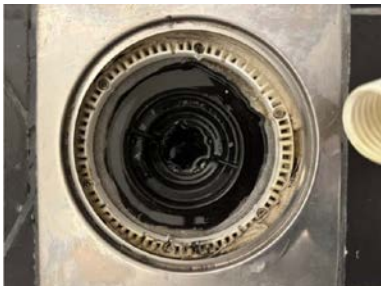
KJELLER > BAD

Det er benyttet smøremembran på gulv og baderomsplater på vegger. Smøremembran er ført opp på vegger med 15 cm omlegg til baderomsplatene. Sluk av plast og det er benyttet mansjett for tilslutning mellom smøremembran og klemring på sluk. Utførelsen er dokumentert med uttalelse i fra utførende.

Plastsluk, og slukmansjett er synlig ført under slukets klemring.

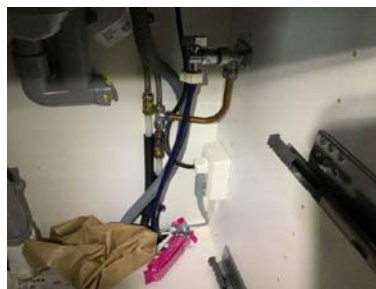
Avviket gjelder i benkeskap under servant på kjøkken og ved vanninntak i kjeller.

Tettemuffer mangler i enden av varerør.
