Tilstandsrapport

Rekkehus

Myrvangvegen 51 B, 2335 STANGE

Befaringsdato: 17.06.2024

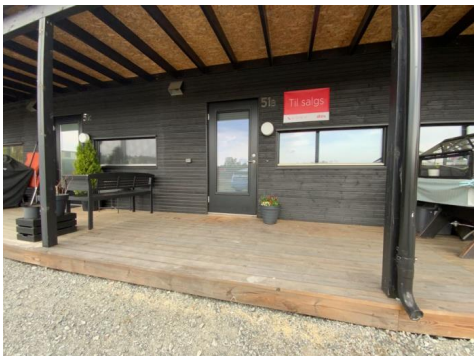
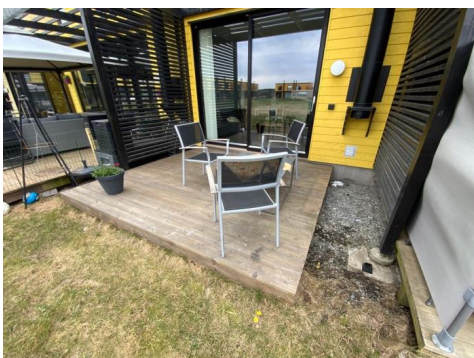
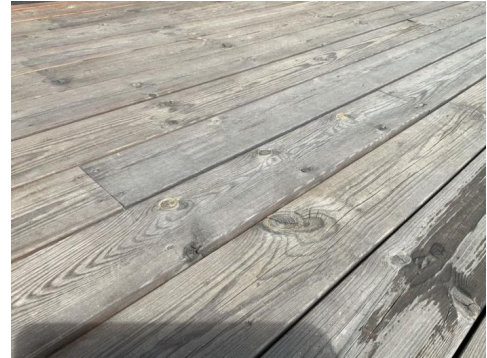
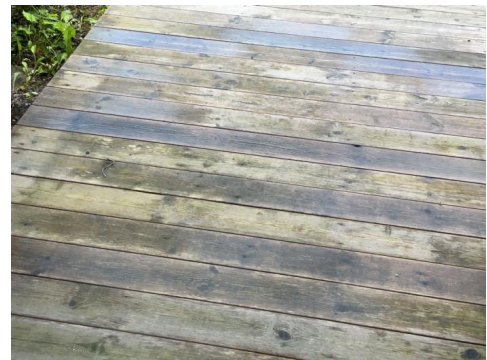
TG 2 Andre utvendige forhold

Det foreligger ikke Tilstandsanalyserapport, vedlikeholdsplan e.l. for fellesdeler i bygget.

- For å lukke avviket ihht NS 3600.2018 må det utarbeides en Tilstandsanalyserapport/vedlikeholdsplan for fellesdeler i bygget. Da dette er opp til borettslag/sameie å rekvirere er kostnadsestimat ikke satt.

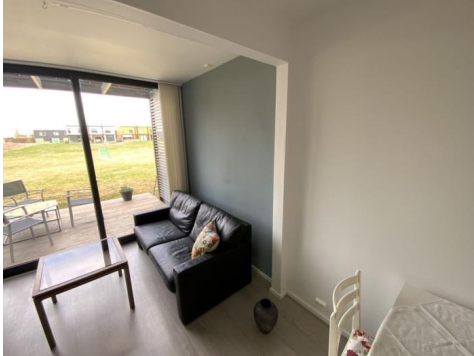
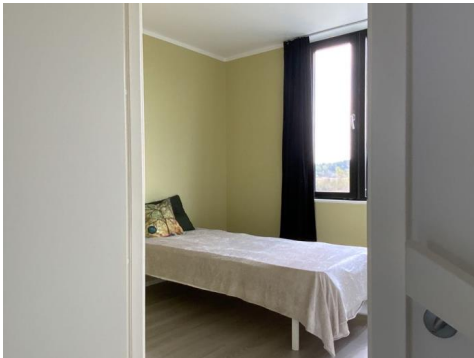
TG 1 Etasjeskille/gulv mot grunn

Plate på mark av støpt betong i 1. etasjen. Etasjeskillere av trekonstruksjoner i 2. etasjen. Det er ved stikkprøvekontroll målt nivåforskjell på 8 mm innenfor 2 meter.

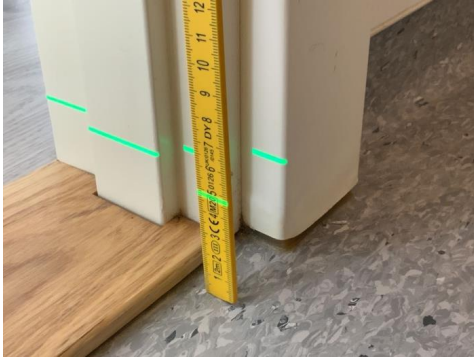
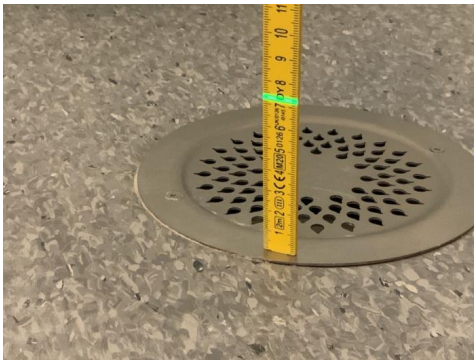
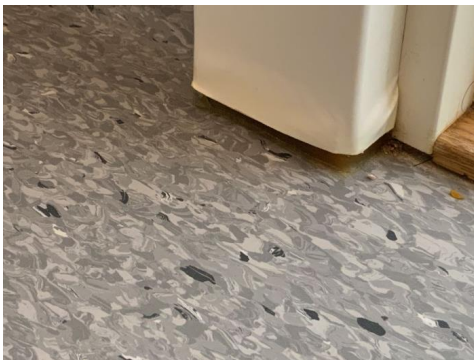
! TG 1 Sluk, membran og tettesjikt

- Det er påvist skader på innredning.

- Det er ikke behov for utbedringstiltak.

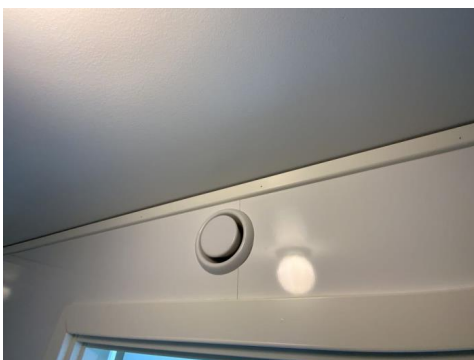
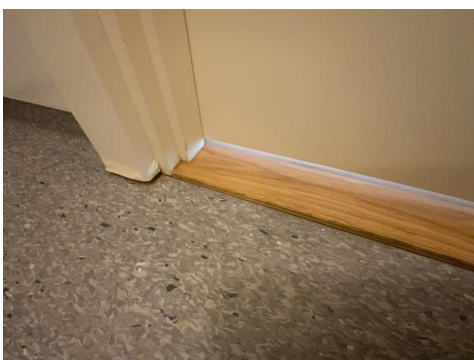
TG 0 Tilliggende konstruksjoner våtrom

Hulltaking er foretatt uten at det er påvist unormale forhold. Det er målt inne i veggen mellom badet og soverommet.

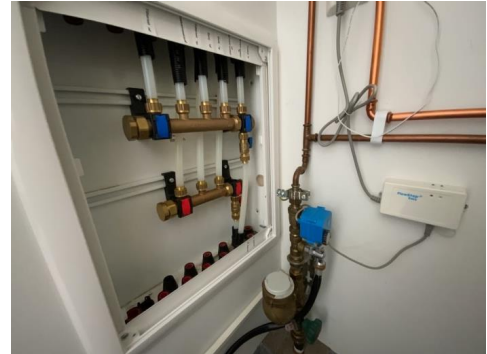
TG 1 Avløpsrør

Innvendige avløpsrør av plast/pvc. Stakemuligheter via sluk da det ikke er påvist stakeluke(r).
