Tilstandsrapport

Fritidsbolig

Gjølertangen 47, 1692 NEDGÅRDEN

Befaringsdato: 15.03.2024

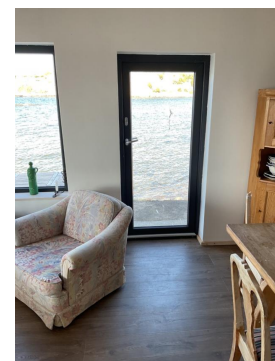
En nærmere kontroll av utvendig omramning av dør bør påregnes, fare for ytterligere fuktinntrengning rundt dører.

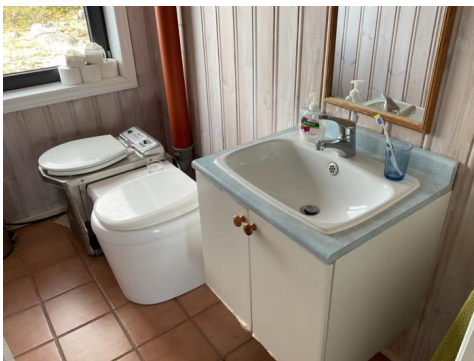
Viser mangelfull membran til rørgjennomføring.

Rommet bør utbedres for å føre våtrommet opp til dagens krav og minimere faren for fuktskader i konstruksjonen og tilstøtende konstruksjoner.

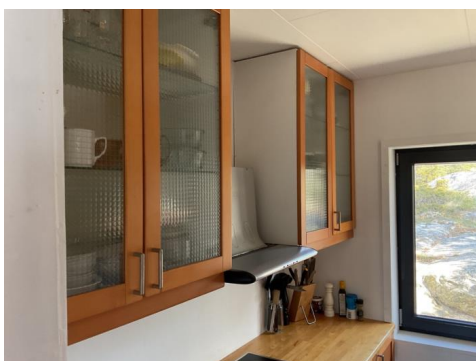
Viser løs sokkel og svelleskade.

- Det må foretas lokal utbedring.

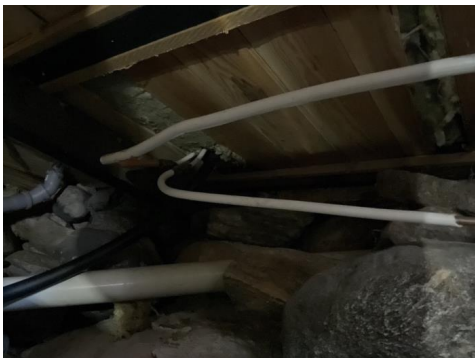
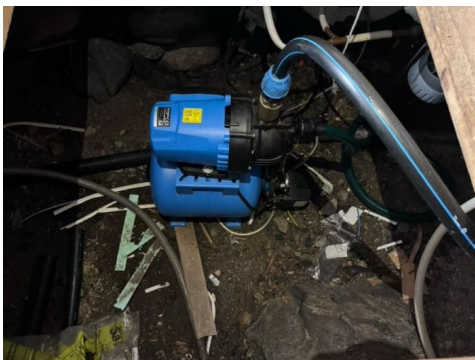
TG 2 Avløpsrør

- Det er ikke behov for utbedringstiltak.
- Det er ikke behov for utbedringstiltak siden anlegget fungerer i dag, men ut ifra alder kan skader plutselig oppstå på eldre anlegg.
- Andre tiltak:
- Ifm. oppgradering av våtrom vil det være naturlig med utskiftning av rør.
- Tidspunkt for utskiftning av avløpsrør nærmer seg.

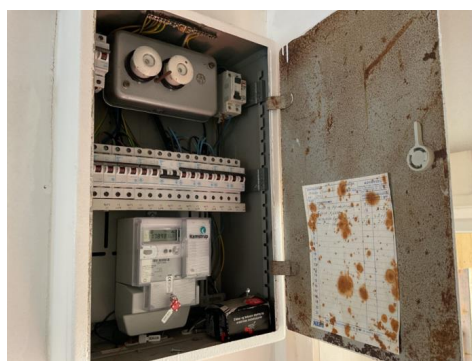
Stikkontakt i gang er løs og uten strømtilførsel, bad er uten strøm og det er opplyst at man kan få støt ved komfyr på kjøkken og i dusj, en kontroll av anlegget anbefales.
