Tilstandsrapport

Fritidsbygg(hyttersommerh. ol)

Fjellkirkevegen 11, 2612 SJUSJØEN

Befaringsdato: 04.11.2024

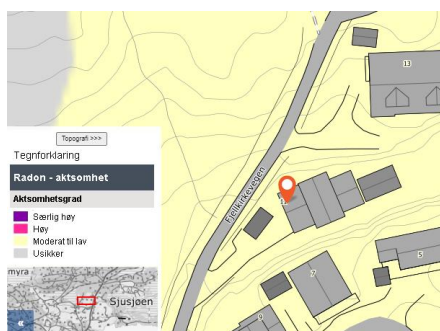
Eiendommen ligger i et området som er markert med moderat til lav aktsomhet i kartet.

- Det bør gjennomføres radonmålinger.

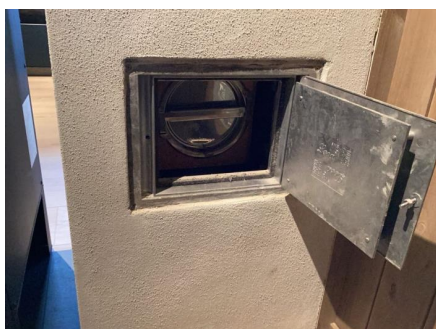
Sotluke i stue.

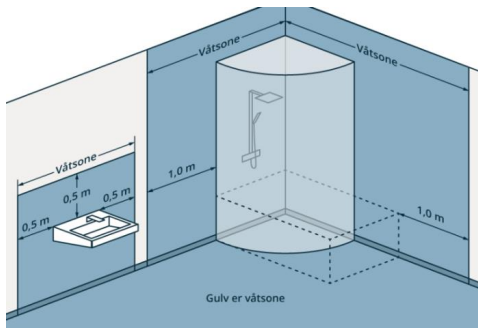
Ved bruk av fuktindikator på utsatte steder registrerte jeg ingen unormale verdier. Sjekk av sluk.

Bilde viser våtsone ved servant.

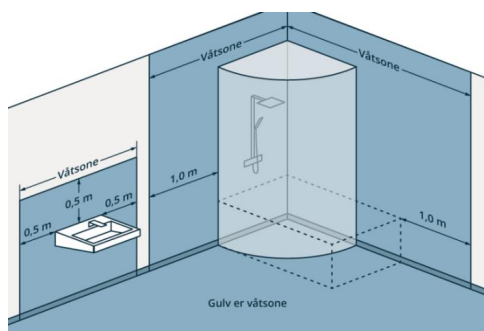
Ved bruk av fuktindikator på utsatte steder registrerte jeg ingen unormale verdier. Sjekk av sluk.

Bilde viser våtsone ved servant.

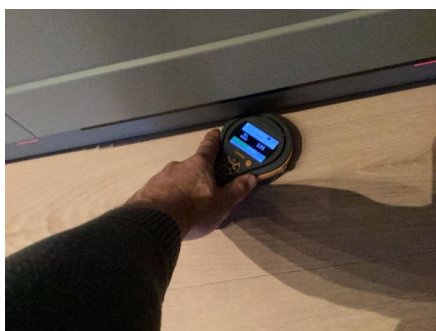
Ved bruk av fuktindikator registrerte jeg ingen unormale verdier.

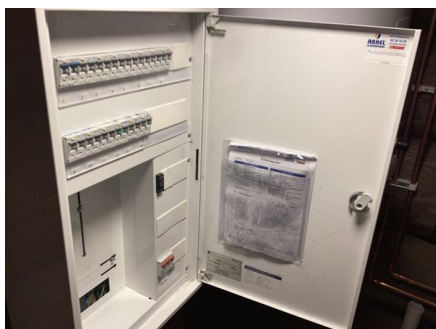
Sikringsskap på teknisk rom.
