Krøtabakken 5, 8614 MO | RANA

Koselig enebolig med svært barnevennlig beliggenhet. Nydelig utsikt, lang solgang og garasje.

Tilstandsrapport

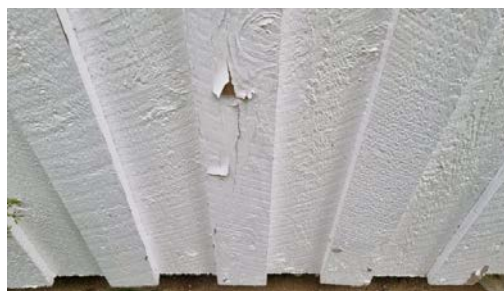
Malingsavflassing i enkelte kledningsbord.

Det bør utføres tetttiltak.

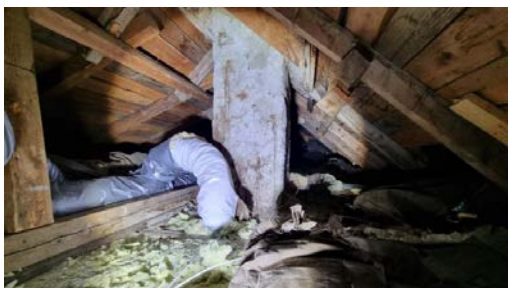
Det er registrert spor etter skadedyr/mus.
Det er ikke anlagt dampsperre på kaldloftet.
Det bemerkes at det er noe begrenset inspeksjonsmuligheter på kaldloftet.
Stedvis noe fuktmerker i konstruksjonen, det ble fukt målt i disse ved befaring, ingen unormale fuktverdier ble registrert.

Inspeksjon av kaldloftet.

Anlegning av dampsperre og etterisolering av kaldloftet bør vurderes.
Overvåk tilstanden.

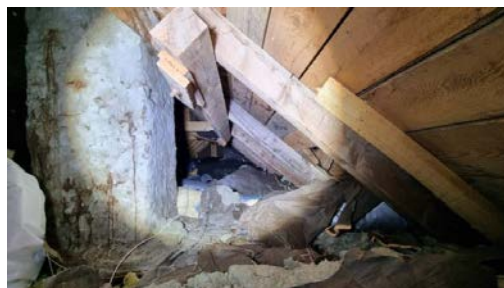
Inspeksjon av kaldloftet.

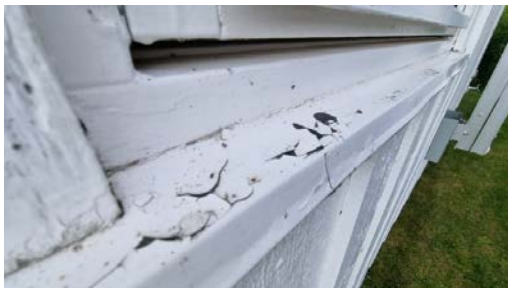
Malingsavflassing i utvendig beslag.

Utskiftninger av vinduer fra 80-tallet bør påregnes på sikt.

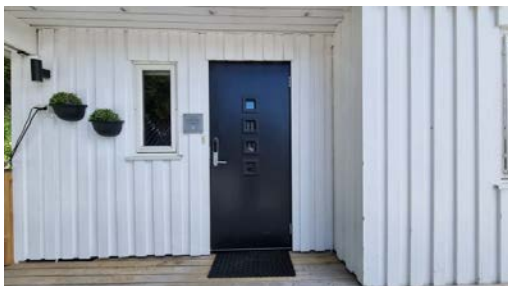
Hovedinngangsdør. Noe malingsavskalling i døren. Liten utetthet mellom dørblad og karm (nedre hjørne).

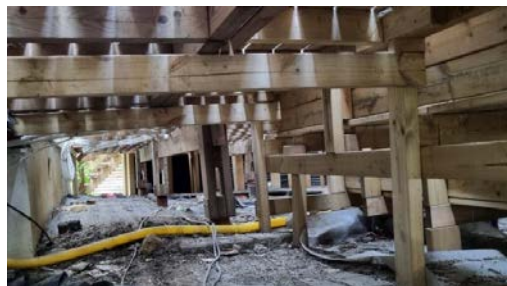
Kontroll av fundamenteringen under terrassen.

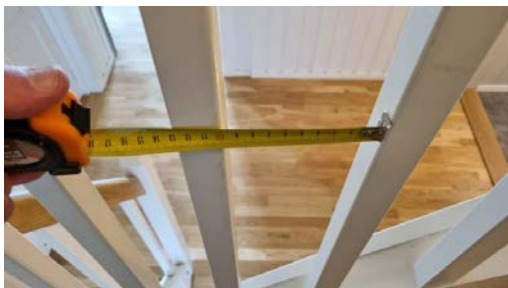
Måling av lysåpninger i gelender.

- Håndløper bør monteres, men det var ikke krav på byggetidspunktet.

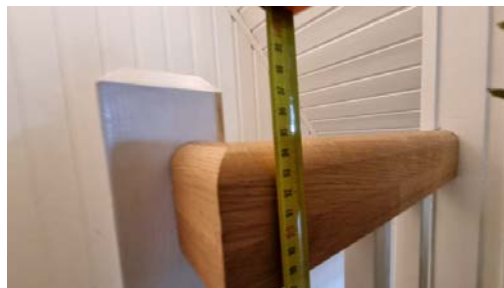
Måling av høyden på rekkverk og gelender.

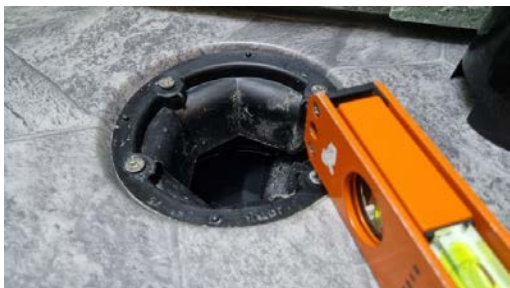
Kontroll av sluk.

Utskiftning av sluk ved fremtidig renovering av baderommet bør påregnes.

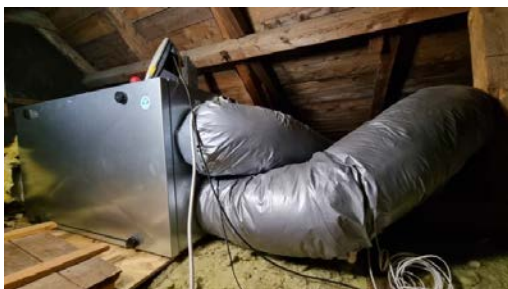
Ventilasjonsanlegg på kaldloftet.

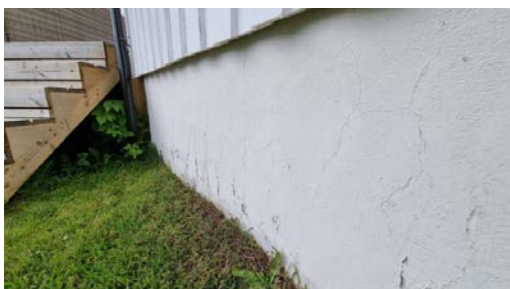
Overflatebehandling av utvendige grunnmurer bør vurderes. Overvåk tilstanden.

Kontroll av utvendige grunnmurer.

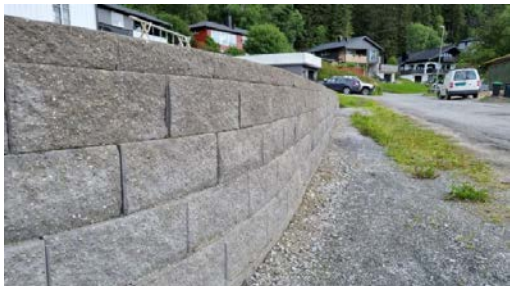
TG 3 Forstøtningsmurer

Nivåforskjell på mer enn 0,5 meter der det er hardt underlag som betong, asfalt, steinheller og lignende, må sikres med rekkverk, gjerde, tett vegetasjon eller liknende slik at fallskader forebygges.

Forstøtningsmur av betongstein.
