# Tilstandsrapport

Boligbygg med flere boenheter

Margarethas vei 2, 1473 LØRENSKOG

Befaringsdato: 23.01.2026

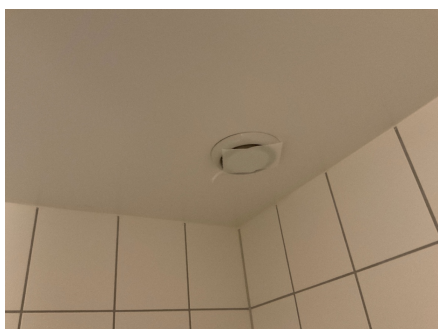
### TG 1 Ventilasjon

Avtrekksmotor med regulering fra ventilator for avtrekk fra kjøkkenet og bad/wc. Spalte for tilluft mellom dørbladet og terskelen.

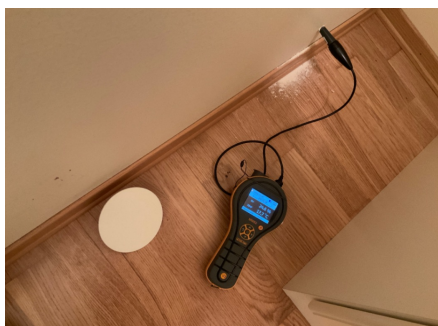
## 2.ETASJE > BAD/WC

### TG 0 Tilliggende konstruksjoner våtrom

Måling av relativ fuktighet i hulrom og visuelle observasjoner, uten å avdekke verdier som tilsier fuktighet.

Normalt sett bankes det pigger inn i bunnsvillen for å måle fuktighet, men det var stålsviller i dette badet og en slik måling er umulig.

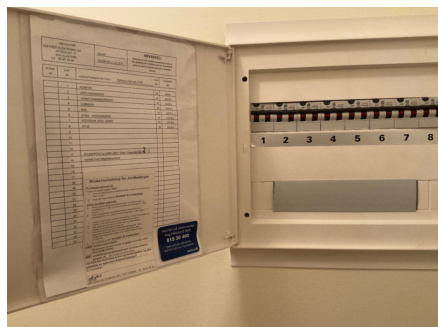
Feil på elektriske anlegg og utstyr har høy konsekvensgrad, da feil kan medføre varmgang, kortslutning eller berøringsfare. Dette kan i ytterste konsekvens føre til brann eller personskade. Jevnlig kontroll av anlegget er derfor viktig for å ivareta sikkerhet og forebygge skade.

Eier har selv ansvar for el-anlegg og bør jevnlig sørge for el-sjekk fra godkjent kontrollinstans.
