# Tilstandsrapport

En boenhet i vertikaldelt tomannsbolig

Skauveiåsen 5A , 4839 ARENDAL

Befaringsdato: 24.02.2026

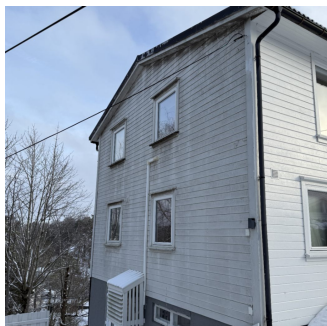
Vegg vest

- Det er ingen eller liten lufting i nedre kant av kledning mot grunnmur.
- Det er påvist spredte råteskader i bordkledningen.

- Uten tilstrekkelig lufting bak bordkledningen kan fuktighet som trenger inn bak bordene eller gjennom veggen innenfra ikke tørke opp. Dette skaper ideelle forhold for råtesopp og muggvekst.
- Råteskadet trekledning må skiftes ut.
- Råteskader i bordkledningen kan fortsette å utvikle seg både i tiliggende bordkledning og til bakenforliggende veggkonstruksjon, dersom en ikke foretar tiltak.

Konsekvens:  
Råteskader svekker kledningens styrke, levetid og evne til å beskytte underliggende konstruksjon mot fukt og påfølgende skader. Dersom forholdene ikke utbedres, kan skadene utvikle seg videre og medføre økt vedlikeholdsbehov samt risiko for skade på bakenforliggende bygningsdeler.  
Manglende vedlikehold kan forkorte levetiden på kledningen.

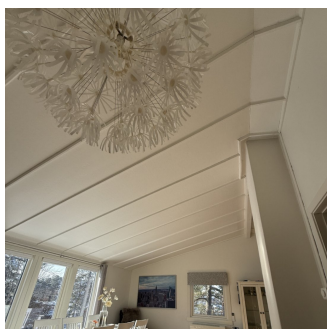
Innvendig himling 2 etasje

Tilstanden til takkonstruksjonen kan ikke vurderes.

Eventuelle skader, fuktproblematikk eller konstruksjonsmessige svakheter kan ikke avdekkes, noe som innebærer økt usikkerhet om den tekniske tilstanden.

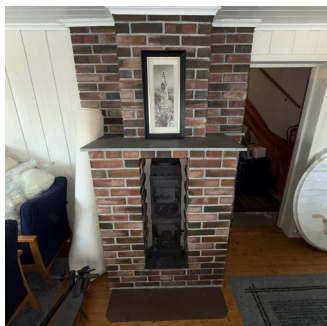
Ovn i underetasje

Videre bruk uten kontroll innebærer økt risiko.

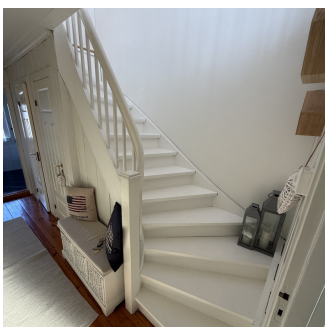
Trapp fra 1 etasje til 2 etasje

Konsekvens:  
Avviket kan føre til redusert konstruksjonsstabilitet og risiko for videre setninger eller skade.  
Ved forverring av tilstanden kan sikker bruk av trappen bli påvirket.

- Innfestingen av trappen bør undersøkes nærmere og foreta nødvendige tiltak.

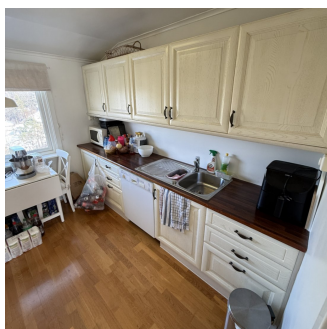
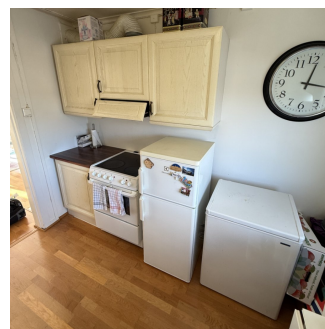
Kjøkken

Eldre fuktskade har medført svekket/skadet overflate.

Dersom fuktbelastningen har vært vedvarende, kan det ikke utelukkes at underliggende konstruksjoner har vært utsatt for forhøyet fuktighet, noe som kan gi risiko for mikrobiell vekst og ytterligere materialnedbrytning.

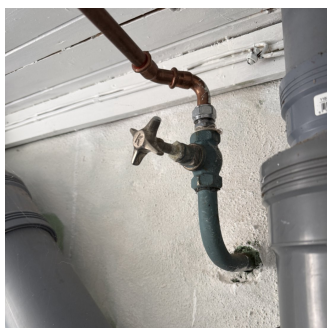
Stoppekran

Konsekvensen er økt risiko for lekkasjer og vannskader, samt behov for utskifting eller omfattende vedlikehold innen overskuelig fremtid. Dette kan medføre kostnader og potensielle følgeskader dersom tiltak ikke iverksettes.

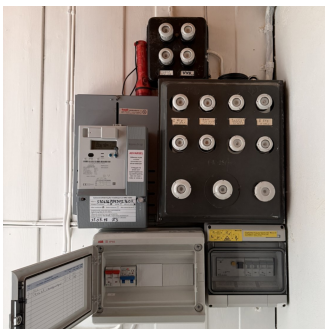
El-skap

12. Foreta en helhetsvurdering av det elektriske anlegget, dets alder, allmenne tilstand og fare for liv og helse. Bør det elektriske anlegget ha en utvidet el-kontroll?

**Ja Anbefaler en kontroll av EL. anlegget hvert 5 år.**

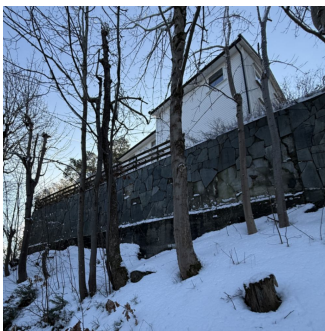
Forstøtningsmur

De identifiserte skadene medfører potensiell reduksjon i murens stabilitet og økt sannsynlighet for videre forvitring og deformasjoner.  
Dagens begrensede tilkomst gjør at skjulte skader ikke kan utelukkes.  
En mer omfattende vurdering er nødvendig når forholdene tillater det.
