Tilstandsrapport

📍 Cecilie Thoresens vei 24 , 1153 OSLO

Rapportdato: 11.04.2026

Leilighet - Byggeår: 2018

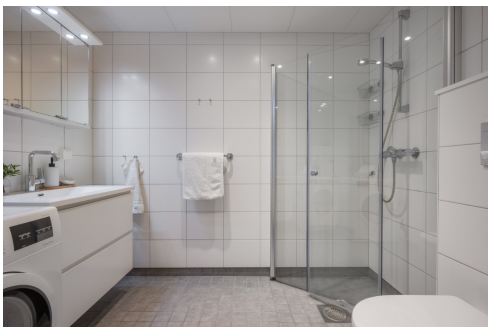
3. ETASJE > BAD

⚠ TG 1 Overflater vegger og himling

Badet har baderskabin i betong eller stål og det er ikke praktisk mulig å gjennomføre boring av hull for fuktsøk. En baderskabin er en forhåndsprodusert del som settes inn i bygget i stedet for at badet bygges på stedet, ofte som et totalt og ferdig bad.

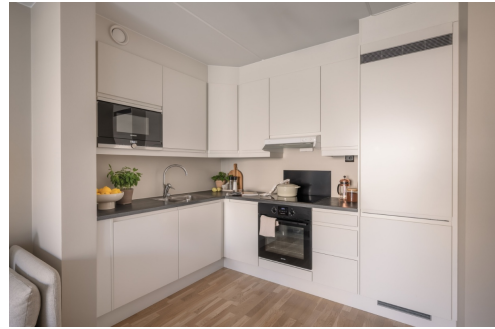
3. ETASJE > STUE/KJØKKEN

Oppvaskmaskin og kjølfrys ble ikke trukket frem ved befaring, og det er derfor ikke foretatt inspeksjon av tilstanden bak eller under disse enhetene.

Oversiktsbilde.

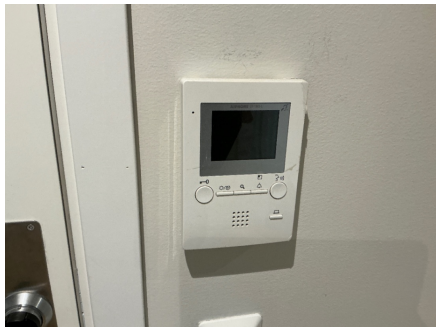
Dørcalling med monitor er plassert i gang.

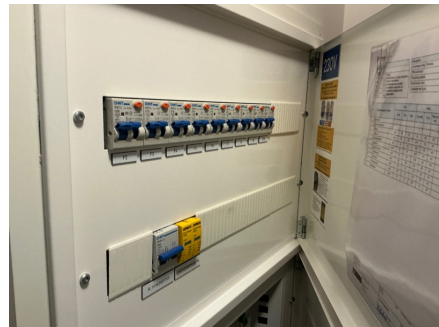
Automatsikringer i sikringsskap plassert i bod.
