Tilstandsrapport

Rekkehus

Balderveien 2 H, 1920 SØRUMSAND

Befaringsdato: 22.08.2024

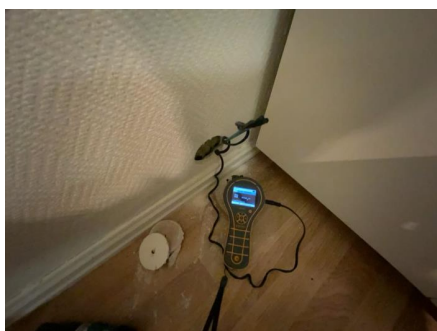
TG 1 Tilliggende konstruksjoner våtrom

Hulltaking er foretatt uten å påvise unormale forhold. Hulltaking er foretatt ved/i Kjøkken.

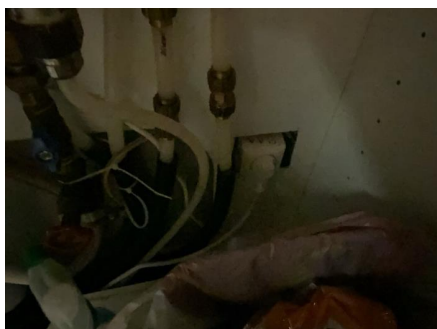
- Det er ikke påvist tilfredsstillende el-tilkobling av varmtvannstank iht. gjeldende forskrift.
- Det er avvik:

TG 2 Elektrisk anlegg

Nærmere undersøkelser anbefales. Gjeldende forskrift er etter dagens krav og Norsk standard 3600. Tanke på brannsikkerhet og varmegang i elektrisk kobling.
