# Rødsbru 53

## 2450 RENA

### Tilstandsrapport

### Eierskifte

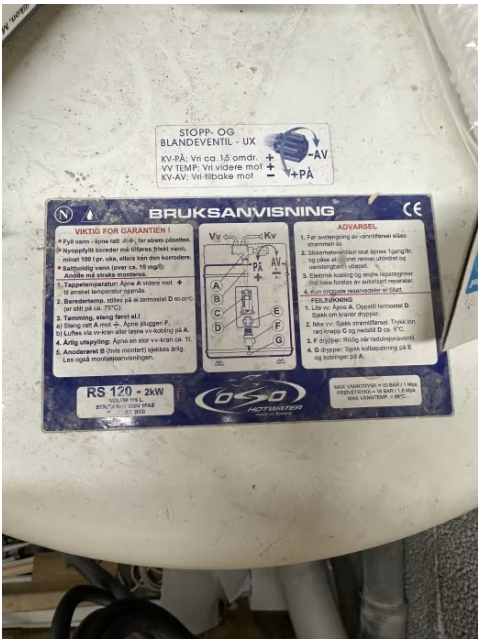
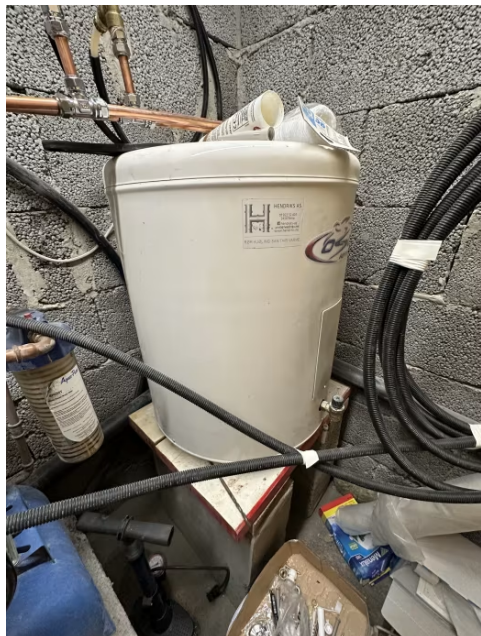
6.17 Varmtvannsbereder

| Er det manglende lekkasjesikring av bereder? | Nei |
| Er plugg (støpsel) på berederen brunsvidd? | Nei |

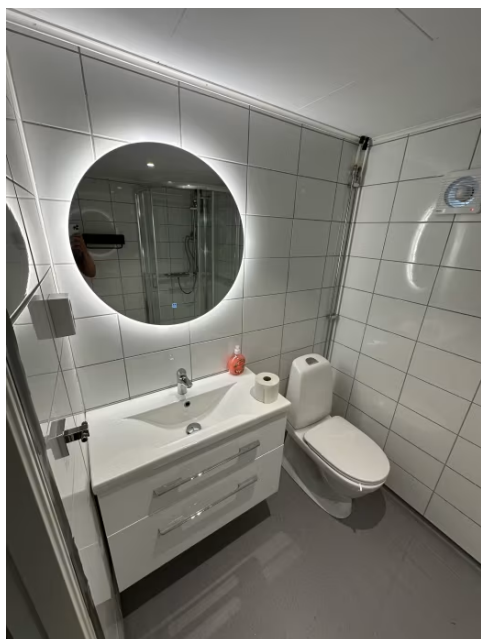
## 6.19 Våtrom: Bad

| Er det registrert riss, sprekker i fuger, bom (hulrom) under flis? | Ja |

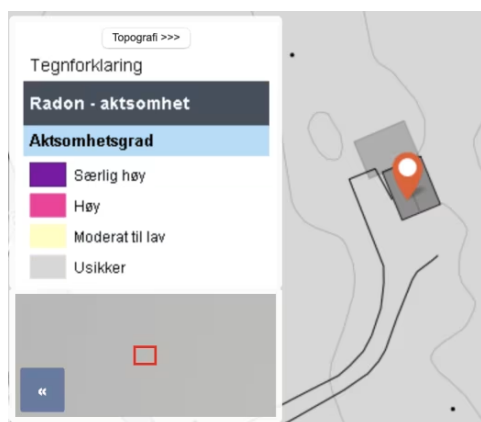
## 6.21 Øvrig: Radon

Ved kartsider fra NGU er det angitt at eiendommen ligger i område med usikker radonaktivitet. Ingen opplysninger angående radonmålinger.
