# Tilstandsrapport

📍 Moseveien 4, 1940 BJØRKELANGEN

# gnr. 75, bnr. 193

Rapportdato: 30.11.2023

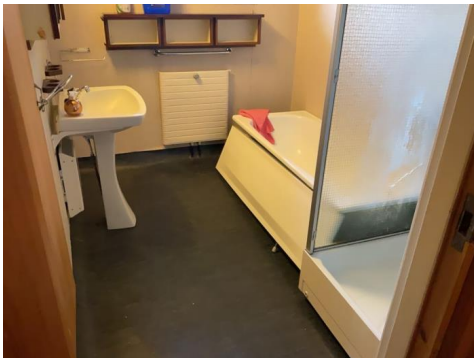
## 1. ETASJE > BAD

### TG 0 Tilliggende konstruksjoner våtrom

Hulltaking er foretatt uten å påvise unormale forhold.  
Hulltaking ble foretatt i vegg fra gang mot våt sone bad.  
Det ble målt relativ luftfuktighet i vegg og det ble gjort visuell inspeksjon.  
Det ble ved målinger og visuell inspeksjon ikke påvist tegn på fuktskader.

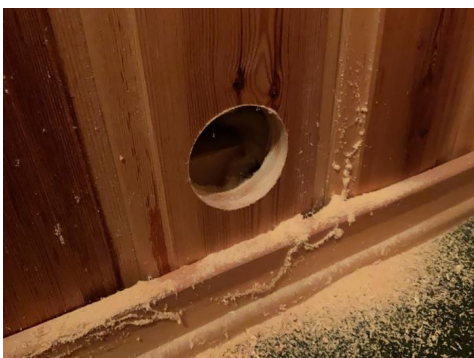
## KJELLER > VASKEROM

### TG 3 Generell

- Det må gjennomføres ytterligere undersøkelser.

Det bør gjøres tiltak med fuktsikring av kjelleretasjen.

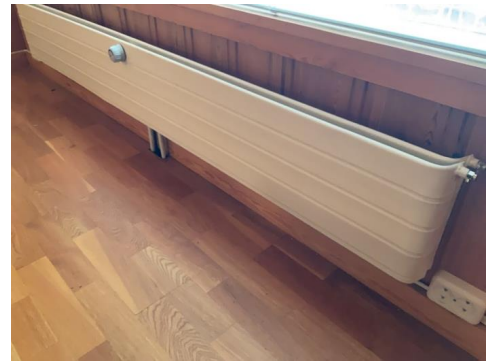
## TG 2 Elektrisk anlegg

11. Foreta en helhetsvurdering av det elektriske anlegget, dets alder, allmenne tilstand og fare for liv og helse. Bør det elektriske anlegget ha en utvidet el-kontroll?  
**Ja**

**Da det ikke er fremlagt noe dokumentasjon det elektriske anlegget, anbefales det på generelt grunnlag utvidet el-kontroll i boligen.**

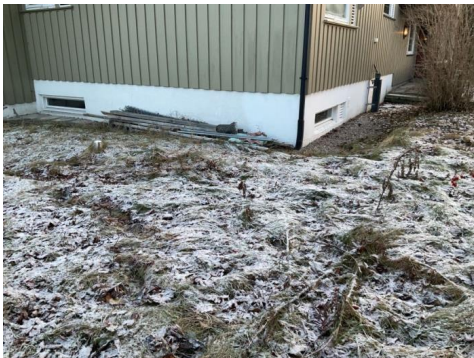
## TG 2 Utvendige vann- og avløpsledninger

Utvendige avløpsrør antas av plast og utvendige vannledninger er av plast (PEL). Alder er ikke kjent, men de antas å være over 25 år. Boligen er tilknyttet offentlig vann og avløp via private stikkledninger.
