Moseveien 4, 1940 BJØRKELANGEN

# Tilstandsrapport

Befaringsdato: 27.11.2023    Rapportdato: 30.11.2023    Oppdragsnr.: 10816-23154    Referansenummer: IG9973

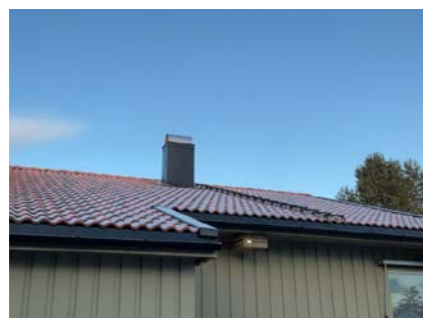
Takrenner, nedløp og beslag av metall.

Det bør monteres snøfangere.

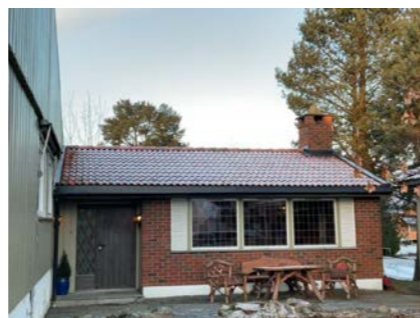
Veggene har bindingsverkskonstruksjon fra respektive byggeår. Fasade/kledning har stående treborkledning og dels murt teglstein. Deler av vegger antas å være av betong.

- Det er stedvise sprekkdannelser i forblending/utvendig puss.
- Det er værslitt/oppsprukket trevirke/trepaneler.

- Utvendige sprekkdannelser må tettes.
- Lokal utbedring/utskiftning bør utføres.

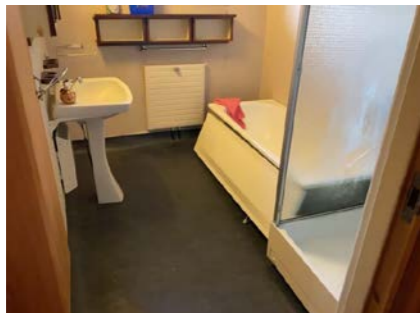
### 1. ETASJE > BAD

Hulltaking er foretatt uten å påvise unormale forhold.  
Hulltaking ble foretatt i vegg fra gang mot våt sone bad.  
Det ble målt relativ luftfuktighet i vegg og det ble gjort visuell inspeksjon.  
Det ble ved målinger og visuell inspeksjon ikke påvist tegn på fuktskader.

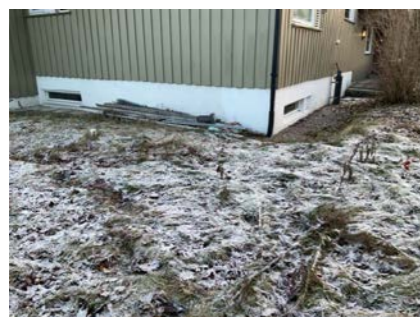
### TG 2 Utvendige vann- og avløpsledninger

Utvendige avløpsrør antas av plast og utvendige vannledninger er av plast (PEL). Alder er ikke kjent, men de antas å være over 25 år. Boligen er tilknyttet offentlig vann og avløp via private stikkledninger.
