Tilstandsrapport

Enebolig

Jepestigen 1, 2090 HURDAL

Befaringsdato: 16.01.2025

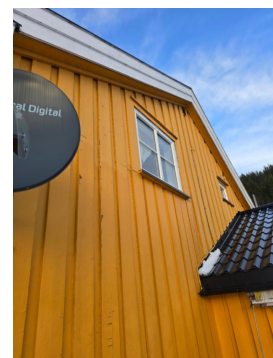
Vurdering av avvik:

Overflatebehandling anbefales. Lokal utskifting av kledning kan ikke utelukkes.

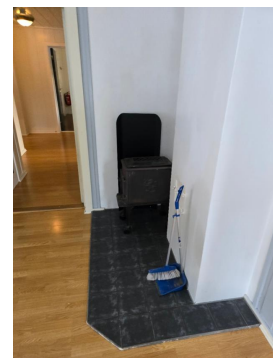
Vurdering av avvik:

- Det er avvik:

Det kan ikke utelukkes piperehabilitering i tiden som kommer.

Kostnadsestimat: 50 000 - 100 000

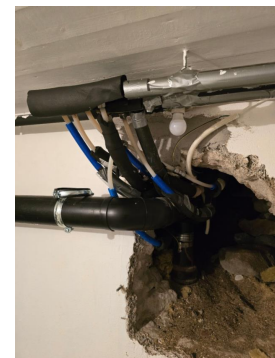
Vurdering av avvik:

- Det er avvik:

Installere en større eller ekstra adkomstluke for å lette inspeksjon og vedlikehold.

Sørge for at adkomstveien er trygg og lett tilgjengelig.
