# Tilstandsrapport

Selveierleilighet

Nannestadvegen 526, 2032 MAURA

Befaringsdato: 05.05.2025

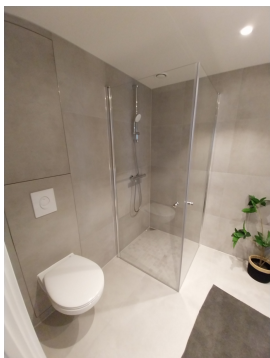
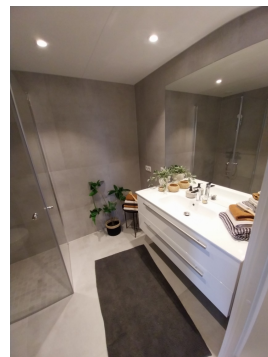
### 4.ETASJE > BAD

Baderom 4.etasje med utførelse fra byggeåret. Gulv og vegger med fliser. Himlinger med metallplater og downlights. Elektrisk gulvvarme. Installasjoner med servant i innredning, vegghengt WC, dusjhjørne med glassdører. Opplegg for vaskemaskin/kondenstørketrommel. Ventilasjon tilkoblet balansert ventilasjon. Tilluft via spalte under dørblad. Våtrommet fremstår som oppført etter byggeforskrifter fra TEK17. Det foreligger kontrollerklæringer fra utførende entreprenør samt fra uavhengig kontroll som grunnlag for ferdigattest.

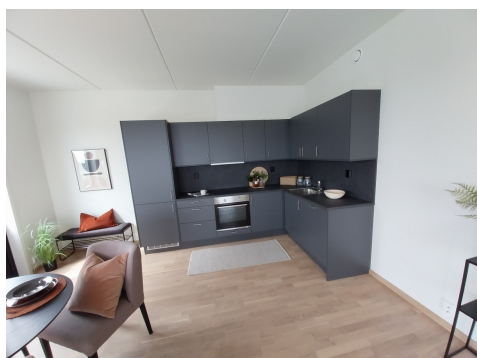
Synlig PEX-rør, uten varerør og endemansjetter i kjøkkenbenk. Avviket er også kommentert under vannledninger.

Kjøkken 4.etasje opplyst fra 2023. Innredning med laminerte fronter og skrog. Laminerte benkeplater. Veggflater over kjøkkenbenk med laminerte plater, overgang med mykfuge. Oppvaskkum i metall. Integrerte hvitevarer med induksjonstopp, stekeovn, oppvaskmaskin og kjøøl/frys. Ventilator fremstår tilknyttet balansert ventilasjonsanlegg. Kjøkken med lekkasjevakt og komfyrvakt. Manglende endemansjetter og varerør i kjøkkenbenk blir montert før salg.
