Tilstandsrapport

Enebolig

Sveiva 11, 0988 OSLO

Befaringsdato: 17.10.2024

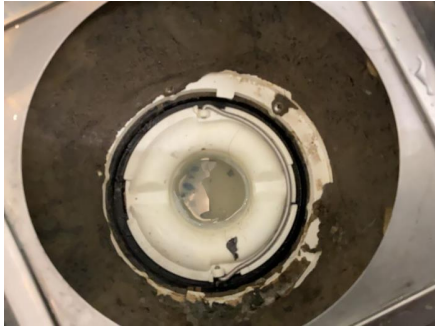
1. ETASJE > BAD

- Overvåk tilstanden jevnlig. For å få tilstandsgrad 0 eller 1 må tettesjiktet skiftes ut, men tidspunktet for når dette er nødvendig er vanskelig å si noe om.

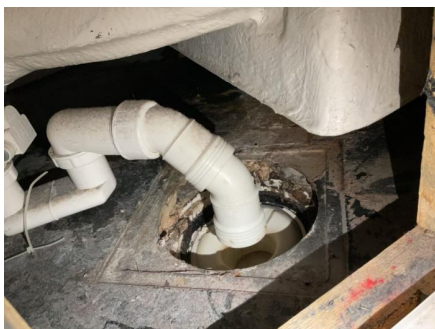
KJELLER > BAD

- Overvåk tilstanden jevnlig. For å få tilstandsgrad 0 eller 1 må tettesjiktet skiftes ut, men tidspunktet for når dette er nødvendig er vanskelig å si noe om.
