# Tilstandsrapport

Enebolig

Frøytlandsveien 299, 4485 FEDA

Befaringsdato: 17.09.2025

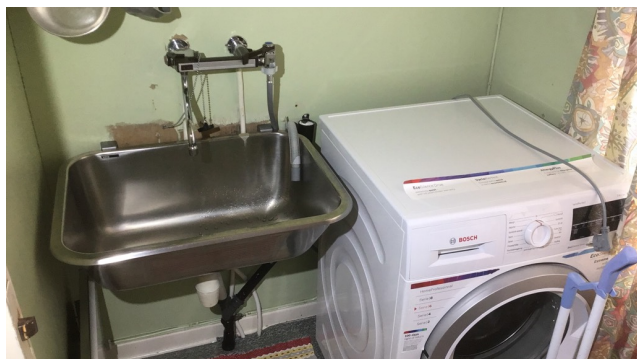
utettheter rundt rør

- Våtrommet har behov for omfattende oppgraderinger. For å sikre en løsning som oppfyller gjeldende krav, bør tettesjikt, sluk og røropplegg oppgraderes og dokumenteres.

Kostnadsestimat: 100 000 - 300 000

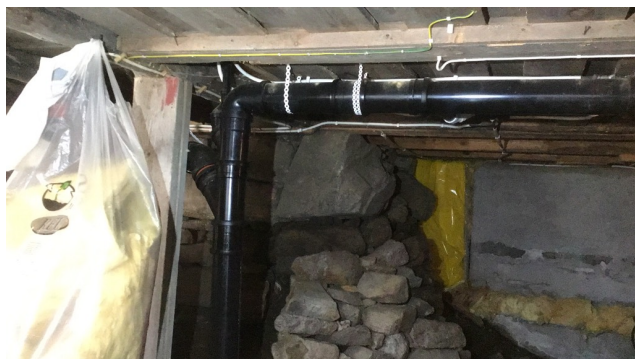
Avløpsrør av plast.  
Synlige avløpsrør ble besiktiget på bad, kjøkken, vaskerom og i kjelleren.

- Det er ikke behov for utbedringstiltak siden anlegget fungerer i dag, men ut ifra alder kan skader plutselig oppstå på eldre anlegg.
