**Frøytland - Spennende småbruk /  
gårdsbruk på ca. 830 dekar med  
gode jaktmuligheter!**

| Tilstandsrapport ..... | 46 |

Befaringsdato: 17.09.2025

Rapportdato: 04.11.2025

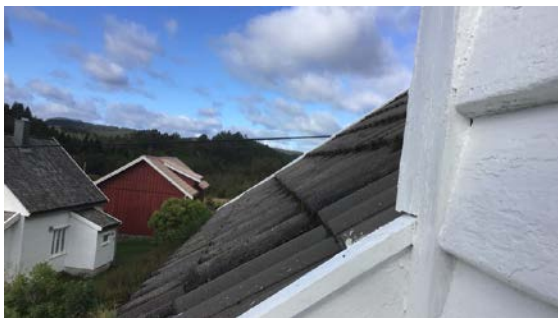
- Tiltak:

Overvåk tilstanden jevnlig. For å få tilstandsgrad 0 eller 1 må tekkingen skiftes ut, men tidspunktet for når dette er nødvendig er vanskelig å si noe om.

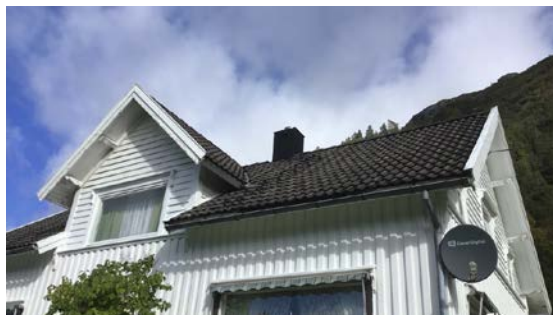
### Nedløp og beslag

Avvik: Det mangler snøfangere på hele eller deler av taket, men det var ikke krav om dette på byggemeldingstidspunktet. Takrenner og nedløpsrør har oppnådd høy alder, og fremstår med aldringstegn/værslitasje. Selv om rennene fremstår som hele på befaringstidspunktet kan ikke utelukkes at svekkelser har oppstått, og behov for utskiftninger vil melde seg. Årsak til registrert avvik er i hovedsak grunnet rennenes alder.

Takrenner av stål renner og nedløp.

-Jevnlig ettersyn og takrenner samt renhold rengjøring vurderes som nødvendig. Dette vil bidra til at rene brukstid kan forlenges.

-Det anbefales montering av snøfangere på tak over områder hvor det foregår ferdsel på vinterstid.

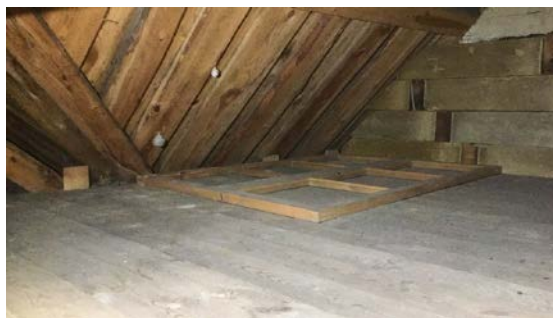
-Det er registrert fukt merker rundt pipe som kan indikere lekkasje

Fukt merker rundt pipe

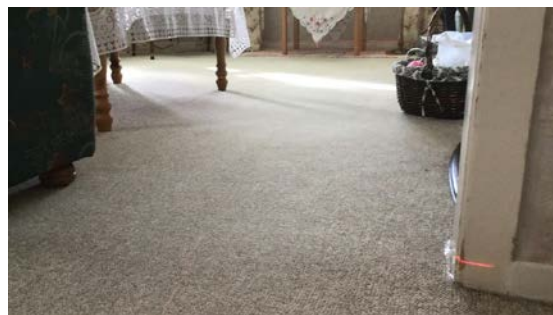
Det er utført målinger i to rom i hver etasje med avvik registrert på loft og i stue

Tilstandsgrad 3 gis med bakgrunn i standardens krav til godkjente måleavvik.

- For å få tilstandsgrad 0 eller 1 må høydeforskjeller rettes opp. Det vil imidlertid sjelden være økonomisk rasjonelt som et enkeltstående tiltak i en bolig som dette. Dersom boligen en gang skal renoveres, kan man vurdere slike tiltak.

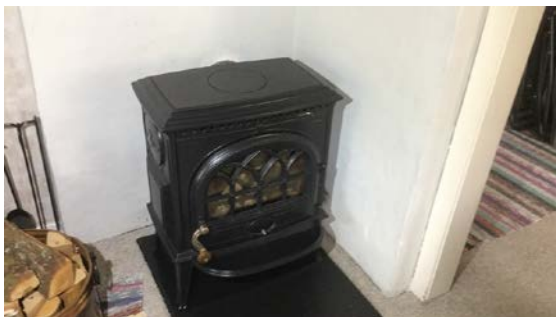
- Det er avvik:  
Pipevanger er ikke synlige på 4 sider som det er krav til på ei tegsteinspipe.

Det er må gjøres tiltak for å gjøre 4 sider av teglsteinspipen synlige.

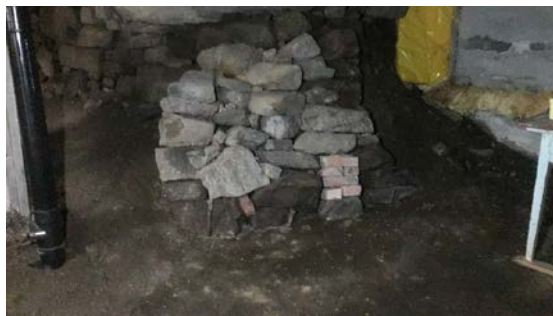
- Det er avvik:  
• Kjeller har ingen ventilering/luftgjennomstrømning.  
-Det er påvist synlige fukt i under etg./kjeller, hulltaking er derfor ikke nødvendig  
-Noe mindre fuktvandring ble registrert ved søk i nedre del av grunnmur og synlig i gulv.  
Dette har sammenheng med at det ikke ble brukt fuktsperre (plast) i gulv og fundamenter i denne byggeperioden som gjør at det alltid vil kunne bli noe oppsug av jordfuktighet

-Det må foretas tiltak for å utbedre årsak til fukt i kjelleren  
-Ventileringen av kjelleren bør forbedres for å forhindre fuktskader i konstruksjonen

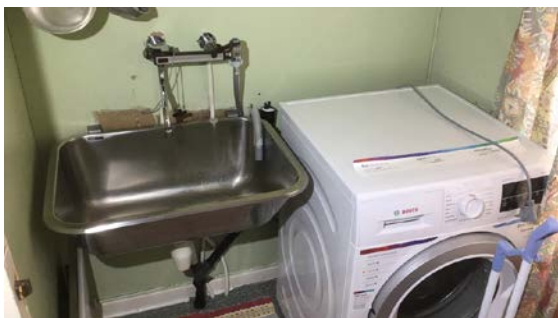
uttettheter rundt rør

- Våtrommet har behov for omfattende oppgraderinger. For å sikre en løsning som oppfyller gjeldende krav, bør tettesjikt, sluk og røropplegg oppgraderes og dokumenteres.

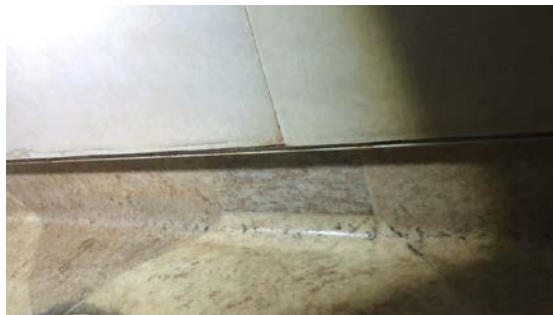
-Våtromsplater har fuktskader i nedkant i dusj og mangelfull fuging i underkant

-Det må gjøres tiltak på plater i dusj og i underkant

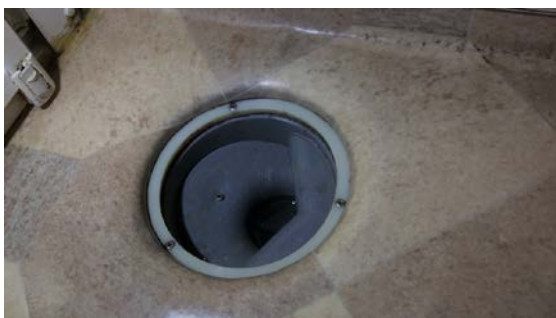
- Det er mulighet for at det kan forekomme vannlekkasje på våtrommet hvor vann ikke vil gå til sluk.
- Det er påvist avvik i fallforhold til sluk i forhold til krav i forskrift på byggetidspunktet.

- Et bad med manglende/reduert fall til sluk blir mindre funksjonelt og sikkert for brukeren. Dette kan medføre stående vann på gulvet, vann som ikke ledes effektivt til sluket, økt risiko for at vann renner ut av rommet og redusert sklisikkerhet på gulvet.
- Det må foretas utbedring av fallforhold.
- Det bør etableres avrenning inn til sluk for hele våtrommet.
- Det må foretas utbedring av avviket

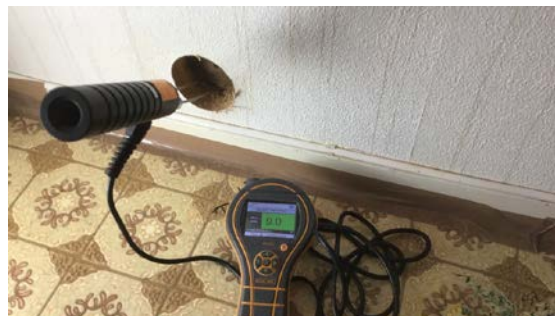
Hulltaking utført i gang bak dusj.  
Ikke påvist unormale fuktverdier på kontrollert område. 9 vektprosent

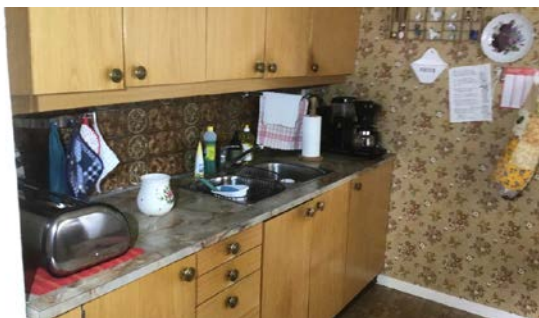
Innredning med slette fronter og laminerte benkeplater.  
Belegg på gulv og tapetserte vegger.  
Det ble ikke registrert lekkasjevarsler eller komfyrvakt på kjøkkenet.  
Dette var ikke et krav på oppføringstidspunktet, men anbefales montert.  
Kjøkkenet har noe slitasje alder tatt i betrakt

- Det er påvist skader på overflater/kjøkkeninnredning utover normal slitasjegrad.

- Det må påregnes lokal utbedring/utskiftning.

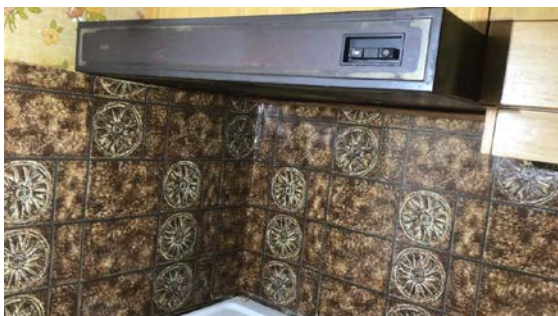
Ventilator med utlufting ut av eldre dato, fungerte ok på befaringsstidspunktet  
Det ble ikke registrert komfyrvakt under ventilatoren.  
Dette var ikke et krav på oppføringstidspunktet, men anbefales montert.

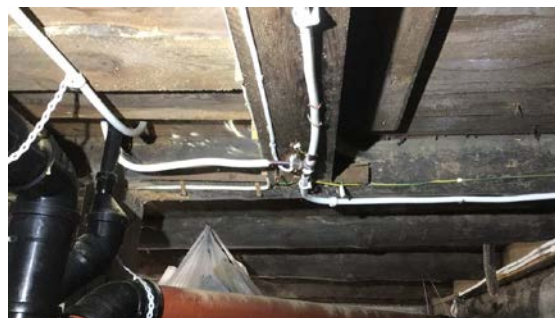
- Mer enn halvparten av forventet brukstid er passert på innvendige vannledninger.
- Det er avvik:

Eksakt tilstand er vanskelig å fastslå siden slitasje, korrosjon og tæring oppstår for det meste på innsiden av røret og varierer ut fra vannkvaliteten. Det er ikke observert synlige skader eller svekkelser. Usikker rest levetid.

-Drenering fra rør i rør er mangelfull og øker faren for lekkasje som ikke går til sluk.

-Det bør lages avregning fra rør i rør anlegget til sluk

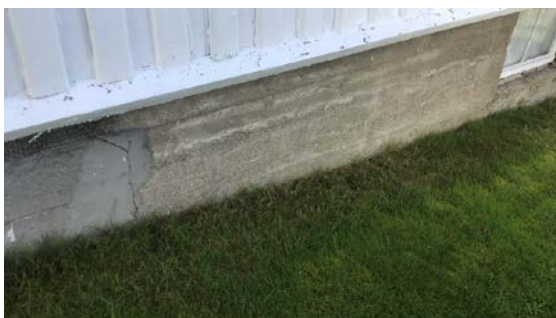
Grunnmur i naturstein med murt overflate utvendig. Mindre stedvis riss/sprekker i støpt overflate

- Grunnmuren har sprekkdannelser.

- Lokal utbedring må utføres.

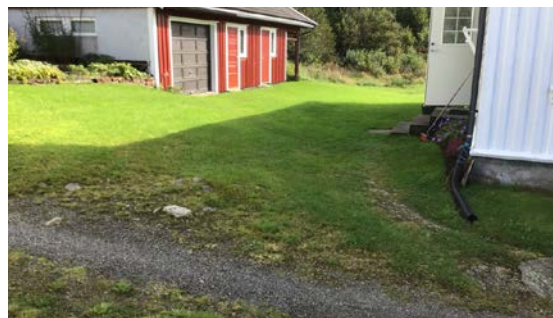
Terrengforhold rundt boligen er litt skrånede med gruset gårdsplass og plen, ellers naturtomt

terreng skråner mot grunnmur

Terrengforhold og overvann (fra regn/snøsmelting mm) må holdes under oppsyn.

Terrengjustering må vurderes ved evt terreng arbeid, eller utbedring/fornyning av drenerings løsninger rundt boligen
