# Tilstandsrapport

Enebolig med to sokkelleiligheter

St. Torleivs veg 5A, 5B og 5C, 2413 ELVERUM

Befaringsdato: 18.03.2025

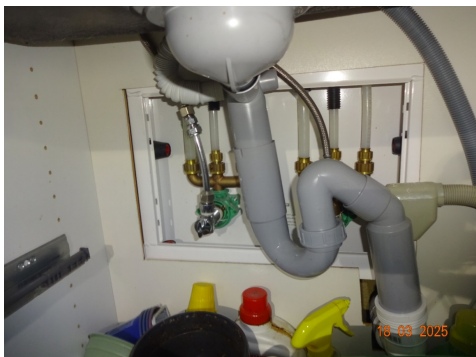
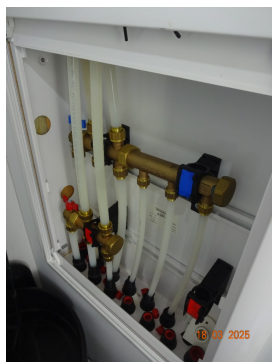
## ! TG 1 Avløpsrør

Avløpsledninger av PVC (plastrør).  
Durgoventil plassert på loft.  
Innvendige avløpsrør ifra perioden 2010 til 2018. Kilde: tidligere tilstandsrapport.
