Oftebrolia 6, 4580 LYNGDAL

**Lyngdal/Oftebro – Stor, moderne
enebolig med fantastisk utsikt,
utleiedel og dobbel garasje!**

Tilstandsrapport

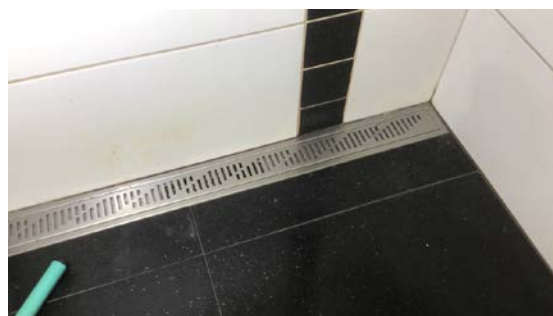
TG 1 Sanitærutstyr og innredning

Det er montert baderomsinnredning med 2 nedfelt vasker, vegghengt toalett, dusjhjørne.

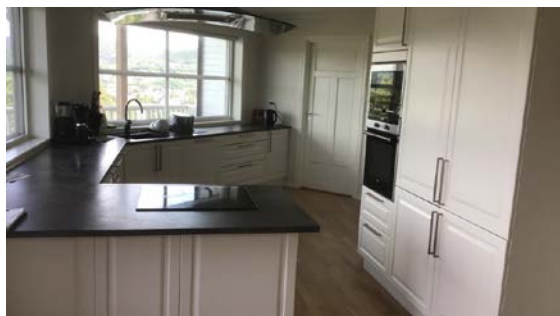
TO 1 Avtrekk

Kjøkkenventilator med utlufting ut over kokesone

Det ble registrert komfyrvakt under ventilatoren.

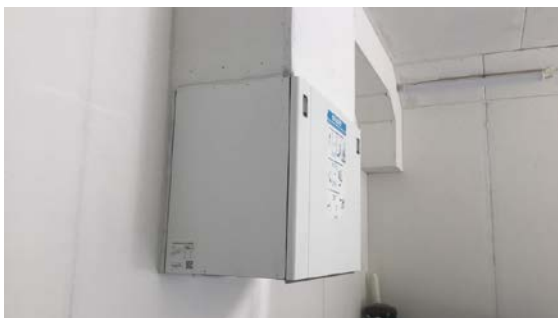
TO 1 Ventilasjon

Boligen har balansert ventilasjon montert i garasjen.
Normal service og vedlikehold etter produsentens anvisninger.

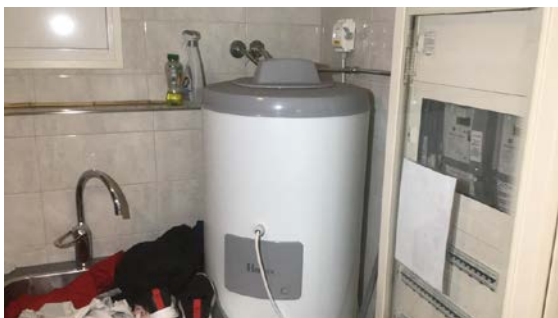
TO 1 Varmtvannstank

300 liters varmtvannstank plassert på vaskerommet, rommet har sluk og fliser på gulv som ivaretar lekkasjesikring.

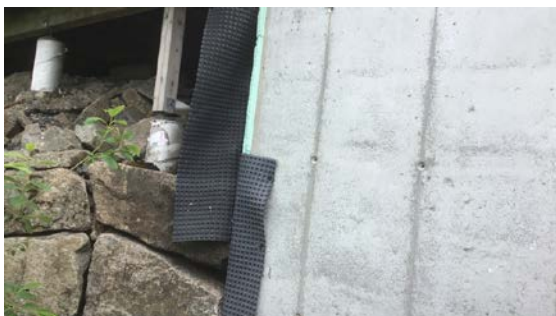
Byggegrunn

- Det er avvik:
- Det mangler klemlist på synlig grunnmur plast

-Klemlist må monteres

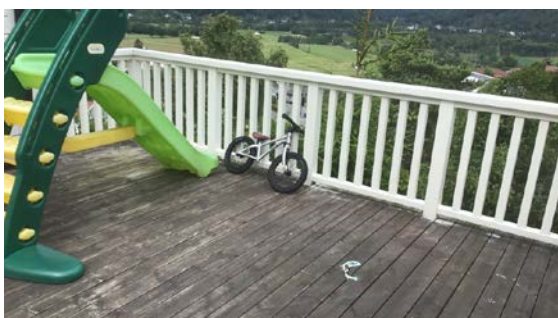
! TG 2 Balkonger, terrasser og rom under balkonger

Balkong/terrasse med dekke av terrassebord med spile rekkverk. Treverk og terrassebord fremstår med normal vær- og aldersslitasje. Fundamenteringen er ikke synlig/ikke kontrollert.

For at rekkverkene skal ha god sikring mot fall, anbefales det at det gjøres høyere og i tråd med dagens krav til rekkverkshøyde på 1 m. Det er imidlertid ikke noe krav om slik forhøyning, da rekkverket ble opprinnelig oppført før nåværende krav ble gjort gjeldende.

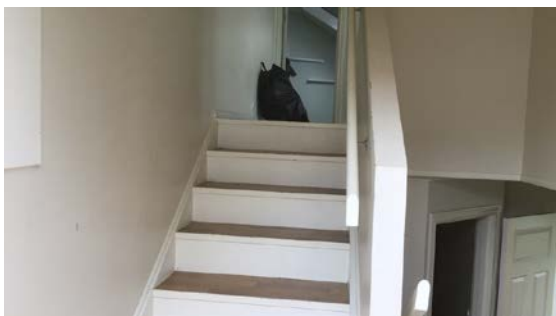
! TG 2 Innvendige trapper

- Håndløper må monteres på vegg for å tilfredsstille krav på byggetidspunktet.

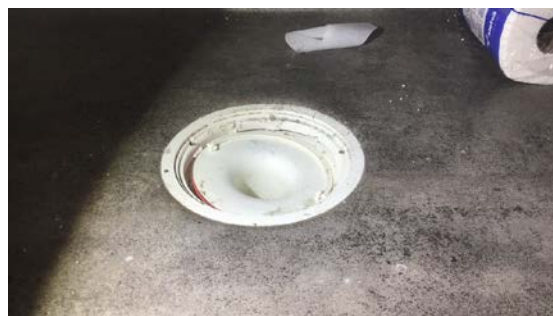
! TG 1 Sluk, membran og tettesjikt

Badet har plastsluk og synlig vinylbelegg under sluk mansjetten som tettesjikt.

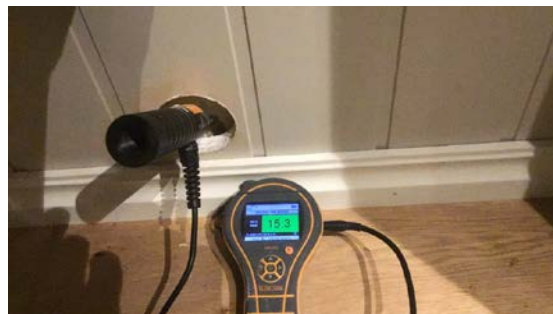
Hulltaking er foretatt i utforet vegg på soverom mot øst med mindre avvik registrert, 15,3vektprosent.

Det bør gjøres nye målinger over en tid og se om fukt verdiene har forandret seg noe i konstruksjonen etter en tid

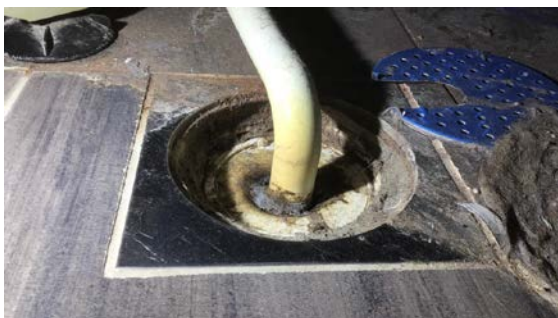
Vurdering av avvik:

Det bør gjøres nærmere undersøkelser av sluk og membran/tettesjikt på bade

Innhent dokumentasjon om mulig

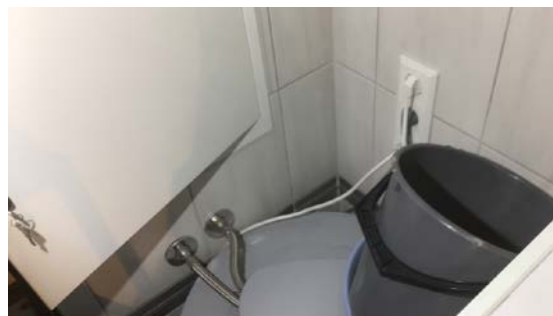
200 liters varmtvannstank plassert på bad, rommet har sluk og fliser på vegger og gulv som ivaretar lekkasjesikring.

Kravet om fasttilkobling har ikke tilbakevirkende kraft, men det anbefales
